# Besiktningssprotokoll

Anticimex Försäkringsbesiktning i samarbete med Fastighetsbyrån

Fastighetsbeteckning: Katrineborg 1:43	
Fastighetsadress: Vadsbro Katrinelund	
Postnummer: 642 94	Ort: Flen

Besiktningdatum: 2024-11-19	Protokollnummer: 68683253
Temperatur: 8 °C	Väderlek: Klart
Tekniker: Marcus Axinge	
E-post: marcus.axinge@anticimex.se	
Kontor: Eskilstuna	
Närvarande: Christian Af Klercker / Fastighetsägare

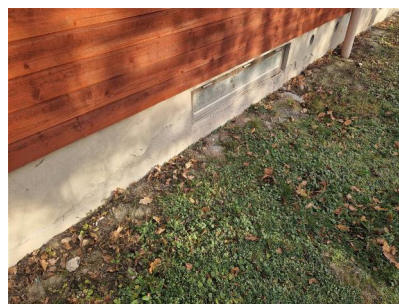
#### Utvändigt / Sockel

Pustsläpp förekommer på sockel.

Dessa bedöms inte ha lett till bakomliggande skador.

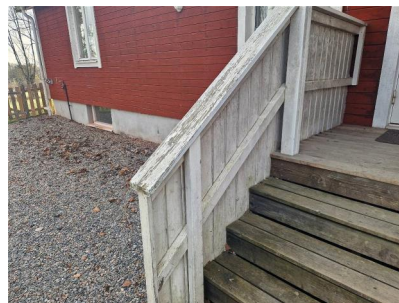
#### Utvändigt / Farstuvist

Träkonstruktioner är i behov av målning/underhåll.

Räcke och träkonstruktioner där målningsbehov finns riskerar att få fukt- och rötskador på grund av sämre vattenavvisande förmåga.

För att öka livslängden på balkongen rekommenderas målning och underhåll.

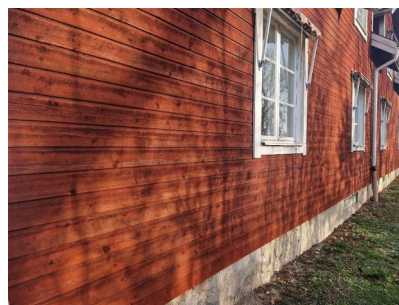
### Utvändigt / Fasad

Fasadpanelen är i behov av målning/underhåll.

Fasadbeklädnad och träkonstruktioner där målningsbehov finns riskerar att få fukt- och rötskador på grund av sämre vattenavvisande förmåga. För att öka livslängden på fasadbeklädnaden rekommenderas målning och underhåll.

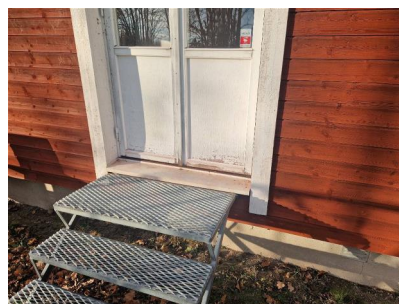
### Utvändigt / Dörrar

Dörr är i behov av målning/underhåll.

Dörrar där målningsbehov finns riskerar att få fukt- och rötskador på grund av sämre vattenavvisande förmåga.

För att öka livslängden på dörr rekommenderas målning och underhåll.

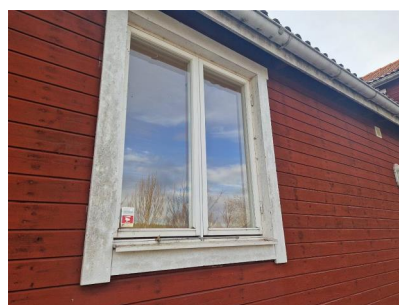
### Utvändigt / Fönster

Fönster är i behov av målning/underhåll.

Fönsterbågar och fönsterkarmar där målningsbehov finns riskerar att få fukt- och rötskador på grund av sämre vattenavvisande förmåga.

För att öka livslängden på fönster rekommenderas målning och underhåll.

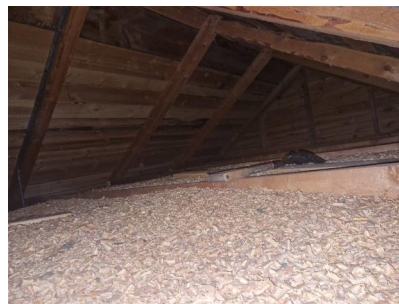
### Utvändigt / Vind

- ✓ Vid kontroll av vinden uppmättes fuktvärden under kritisk fuktnivå för mikrobiell tillväxt och en normal lukt upplevdes. Fuktkvoten i underlagstak/takbjälkar uppmättes till 9 %.

- Vind besiktigad från lucka.

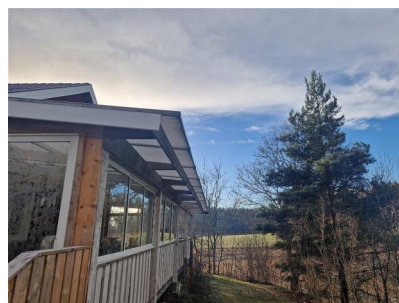
### Utvändigt / Uterum

- ⚠ Hängränna och stuprör saknas.

När hängrännor samt stuprör saknas utsätts fasad och grund för ökad fuktbelastning, vilket i sin tur kan leda till fuktskador i bakomliggande konstruktioner.

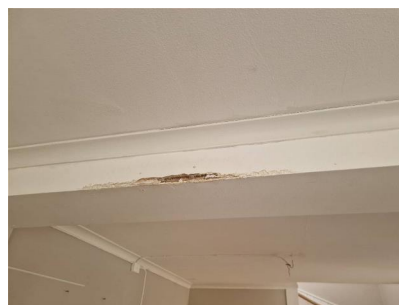
### Entréplan / Entréhall

Taket har fuktfläckar.

Fuktfläckar kan bero på olika saker, och kan vara ett tecken på en tidigare eller en pågående fuktskada.

- Inga förhöjda fuktvärden vid besiktningen.
- Fastighetsägaren har tätat ett fönsterbleck på övre plan som kan varit orsaken.

Vi rekommenderar en fördjupad undersökning för att bedöma orsak och omfattning.

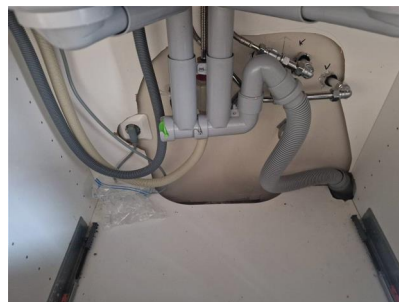
### Entréplan / Kök

Fuktskydd saknas i diskbänkskåp.

Utan fuktskydd är det svårt att upptäcka läckage från rörledningar. Vatten kan då tränga in i omkringliggande konstruktioner och orsaka fuktskador.

För att upptäcka eventuella läckage, installera ett fuktskydd.

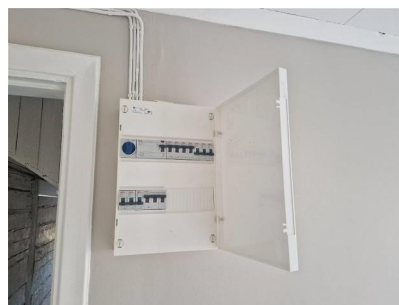
### Övre plan / Allrum

Gruppförteckning över elcentralen saknas.  
- El-centralen har jordfelsbrytare.

"Gruppförteckning" är en lista som ska vara placerad vid elcentralen. Den visar vilka säkringar som är anslutna till vilka armaturer, vägguttag och apparater. Den är också till för att underlätta vid felsökning och elarbeten.

Kontakta en elektriker för att upprätta en gruppförteckning som placeras i närheten av elcentralen.
