Besiktningssprotokoll

Anticimex Försäkringsbesiktning i samarbete med Fastighetsbyrån

Fastighetsbeteckning: Klockesten 13	
Fastighetsadress: Gamla Bolltorpsvägen 9	
Postnummer: 44135	Ort: Alingsås

Försäkringsbesiktning

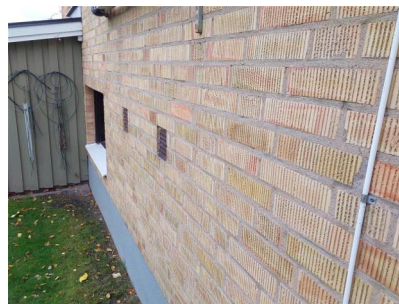
Utvändigt / Fasad

⚠ Tegelfasaden är äldre. Tegel är ett starkt och tåligt fasadmaterial som kräver lite underhåll. Ofta förekommer tunna sprickor vilket oftast har kosmetisk betydelse. Med tiden behöver dock oftast fogar kompletteras samt fasadens kramling (förankring i stommen) kan rosta sönder/lossna vilket innebär att fasaden kan bukta/svikta. Vanligt förekommande är även att armeringen över fönster/dörrar rostar (utvidgas) varvid den kraften kan orsaka fogsläpp och sprickbildning i tegelfasader. Ovanstående kan i sin tur leda till fuktskador i bakomliggande konstruktioner. Stora avvikelser förekommer dock beroende på hur utsatt fasaden är.

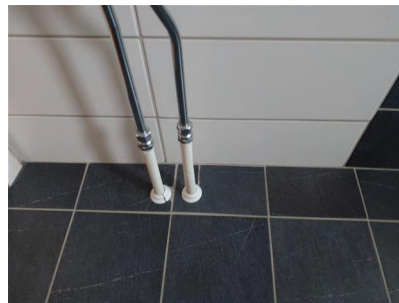
Övre plan / Dusch/Toalett

Rör genomföring finns i golv.

Rör genomföringar i golvet medför en ökad risk för att vatten tränger ner i omkringliggande konstruktioner och orsakar fuktskador.
