Fastighetsuppgifter

Fastighetsbeteckning
Fredriksdal 3:9
Adress
Lövsta Slinderbacken 2
61994 Vagnhärad

**Besiktningssuppgifter**

| Uppdragsnummer | A30746 |

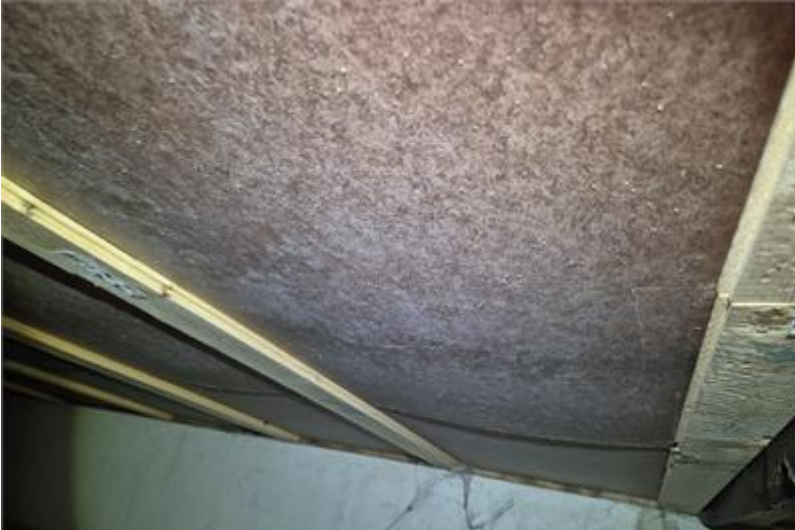
Det kritiska gränsvärdet för mikrobiell tillväxt brukar anges till ca 15-17% fuktkvot (FK).

FK uppmättes till 13 % vilket är under gränsvärdena för mikrobiell påväxt. Notera att stickprovsmässig undersökning är utförd samt att mätvärden normalt sett kan variera över årstiderna.
