# Besiktningssprotokoll

Anticimex Försäkringsbesiktning i samarbete med Fastighetsbyrån

Fastighetsbeteckning: Prästbolet 17:1	
Fastighetsadress: Prästbolet Gunnarsbo	
Postnummer: 565 94	Ort: Sandhem

Besiktningdatum: 2024-11-26	Protokollnummer: 68684287
Temperatur: 7 °C	Väderlek: Halvklart
Tekniker: Tomas Odelrot	
E-post: tomas.odelrot@Anticimex.se	
Kontor: Jönköping	
Närvarande: Fastighetsägare

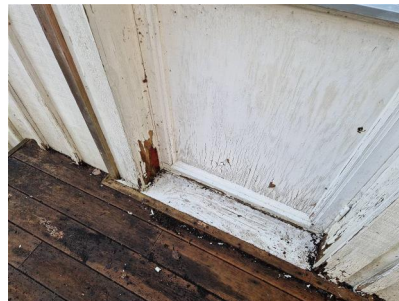
Rötskador finns i dörrkarm, vid högra altandörr.

Vi rekommenderar en fördjupad undersökning för att bedöma orsak, omfattning och åtgärd.

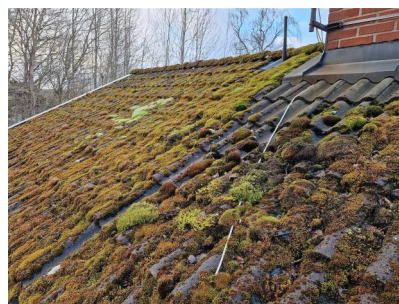
Yttertaket är äldre.

Takpannor, plåtdetaljer, plåttak, genomföringar och underlag är äldre. Eftersom husets taktäckning är äldre har det ett minskat motstånd mot vatteninträngning. Detta i sin tur kan leda till fuktskador på träläkt och vidare ner i underliggande konstruktioner.

Yttertak behöver omläggning. Troligen lades det om på 70-talet senast. Gäller ej veranda/entrétak.

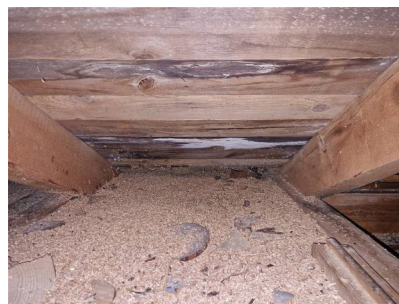
Vid kontroll av vinden uppmättes fuktvärden över kritisk fuktnivå, i några missfärgningar.

Fuktkvoten i underlagstak/takbjälkar uppmättes till 18 %. Riskgränsen är över 17%.

Vi rekommenderar en fördjupad undersökning för att bedöma orsak, omfattning och åtgärd.

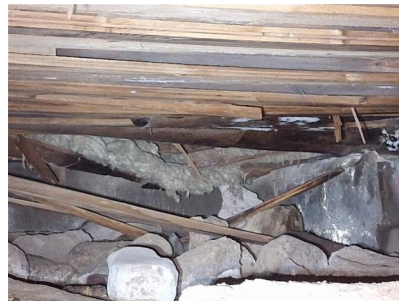
Vid kontroll av krypgrunden uppmättes fuktvärden över kritisk nivå för mikrobiell tillväxt.

Uteluftsventilerade krypgrunder med bjälklag av organiskt material har ofta fuktskador på grund av naturlig fuktpåverkan. Flera fuktmätningar utfördes. Den generella fuktigheten är för hög vilket kan leda till mikrobiell påväxt och lukt. Fuktkvoten i friskt virke var 19%.

I krypgrunden finns område med fuktskada, bild. Där finns skadat virke och mikrobiell påväxt. Längst in till höger från luckan sett. Där var fuktkvoten 23%

Vi rekommenderar en fördjupad undersökning av skada och hela krypgrunden för att bedöma orsak, omfattning och åtgärder av missfärgningar, röta, påväxt och de förhöjda fuktvärdena i utrymmet.

När krypgrunden är kontrollerad och åtgärdad bör en krypgrundsavfuktare installeras.

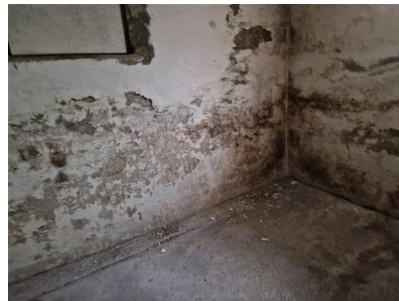
Utvändigt fuktskydd är äldre.

Eftersom källarens utvändiga fuktskydd (dagvattensystem, dräneringssystem samt källarytterväggarnas utvändiga fuktskydd) är äldre, så har systemet nedsatt funktion. Vatten/fukt kommer in vid högt fukttryck från utsidan. Detta ökar risken för större fuktskador i källaren. Golv och vägg var bitvis fuktiga vid besiktningen.

Källaren har skador på ytskikt i form av sprickor, missfärgningar och putssläpp.

Fuktkvoten i innertak av trä var 16% vid fuktkontroll. Riskgränsen för trä är över 17%.

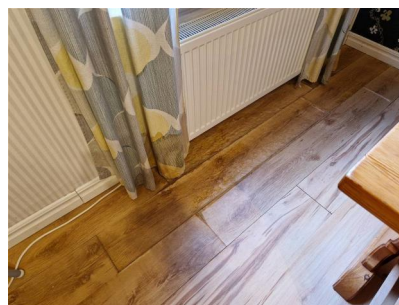
Lukt och spår av husdjur förekommer i huset.

Missfärgningar på ytskikt med lukt förekommer, tex i matrum/vardagsrum.

Risk att denna lukt blir kvar om inte åtgärder vidtas.

Anlita fackman för kontroll, och att utföra åtgärder. Bland annat kommer vissa ytskikt behöva bytas. Vid byte av ytskikt behöver underliggande delar kontrolleras.
