# Besiktningssprotokoll

Anticimex Försäkringsbesiktning i samarbete med Fastighetsbyrån

Fastighetsbeteckning: Träsnidaren 4	
Fastighetsadress: Kollbergsgatan 11	
Postnummer: 602 41	Ort: Norrköping

Besiktningdatum: 2024-11-27	Protokollnummer: 68689839
Temperatur: 5 °C	Väderlek: Duggregn
Tekniker: Olle Österman	
E-post: Olle.Osterman@anticimex.se	
Kontor: Norrköping	
Närvarande: Fastighetsägare

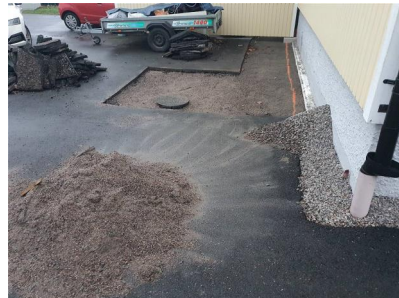
Kompletteringsarbete kvarstår med asfaltering efter utförd dränering.

Rekommenderar uppsamlingskärl eller liknande under luft/luftvärmepumpens utedel vid eventuellt mycket kondensvatten.

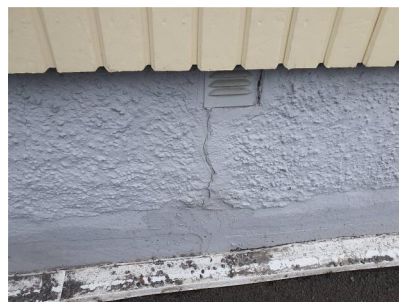
Sprickor finns i sockel.

Dessa bedöms inte ha lett till bakomliggande skador.

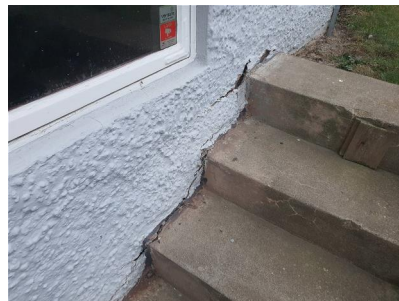
Sprickor finns i sockel i anslutning till trappa.

Kontakt med en murare rekommenderas för åtgärd.

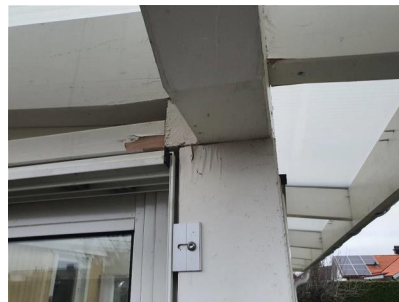
Träkonstruktioner på uterum är i behov av bättringsmålning.

Träkonstruktioner där målningsbehov finns riskerar att få fukt- och rötskador på grund av sämre vattenavvisande förmåga.

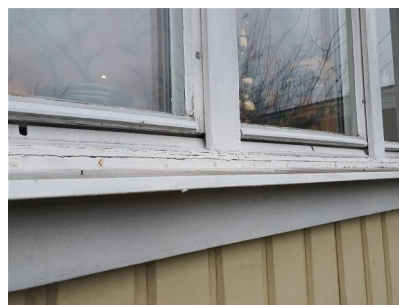
Fönster är ställvis behov av bättringsmålning.

Fönsterbågar och fönsterkarmar där målningsbehov finns riskerar att få fukt- och rötskador på grund av sämre vattenavvisande förmåga.

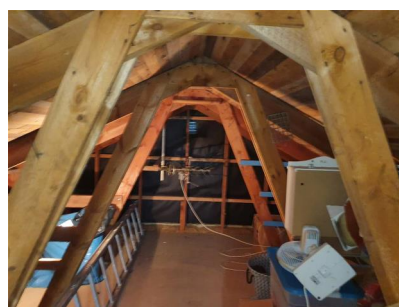
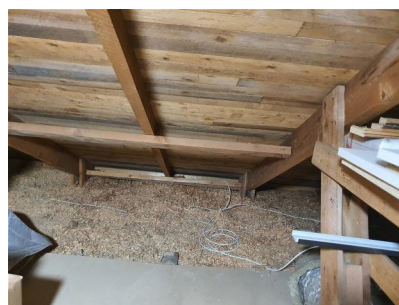
Vid kontroll av vinden uppmättes fuktvärden under kritisk fuktnivå för mikrobiell tillväxt och en normal lukt upplevdes.

Fuktkvoten i underlagstak/takbjälkar uppmättes till 12 %.  
Risk för mikrobiell påväxt föreligger om fuktkvoten överstiger 17%.

Mindre missfärgningar noteras utmed takfot.

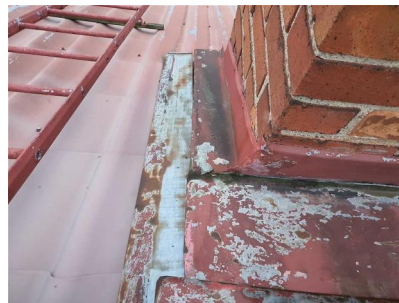
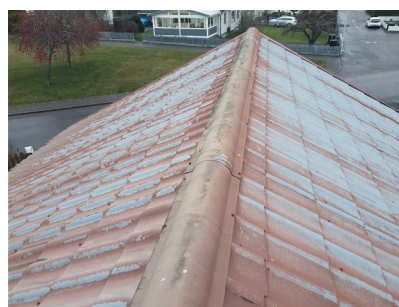
Äldre plåtdetaljer på yttertaket är inte utbytta i samband med takreningen.

Detta kan leda till fuktskador i bakomliggande konstruktioner.

Plåtdetalj intill skorsten sitter bristfälligt fast.

Färgavflag noteras på takplåt.

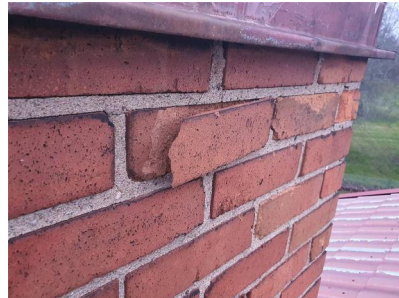
Skorstenen saknar väderskydd.

Skorsten visar tecken på vittring.

Väderskydd kan monteras för att skydda mot nederbörd som annars kan orsaka fuktskador och frostsprängning i skorstenen/ murstocken.

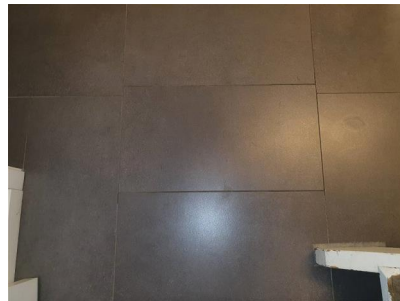
En rensbrunn finns placerad under en klinkerplatta, enligt fastighetsägare är den endast fastsatt med silikon.

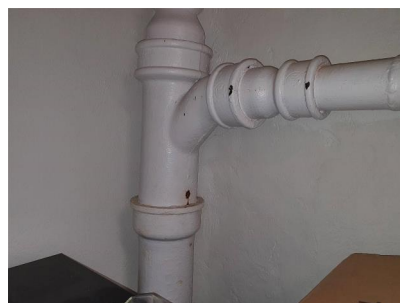
Mindre rostangrepp noteras på avloppsrör.  
Egenkontroller rekommenderas.

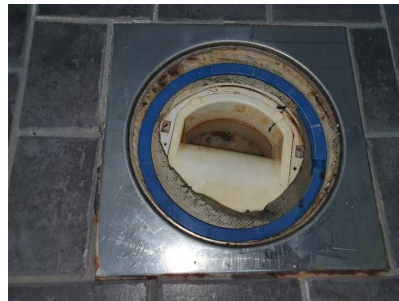
Tätskikt är felmonterat i golvbrunnen.

När tätskikt sticker ut under klämringen i golvbrunnen innebär det risk för fuktskador.

-Golvbrunnen är inte utbytt i samband med renovering.

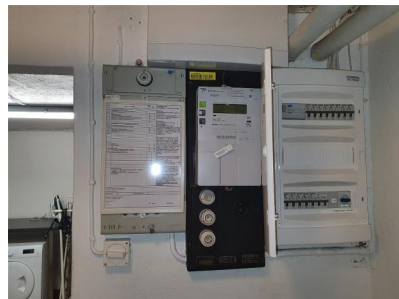
El-centralen har jordfelsbrytare.
