**Fastighetsuppgifter**

Orsbleck 17:6

Enåbergsvägen 14

Uppdragsnummer	WA5686
Besiktningsdatum	2024-12-02
Besiktningföretag	OBM Besiktning i Dalarna AB
Besiktningförrättare	Tomas Myrbråten
Närvarande	Säljaren.
Giltig till och med	2025-12-02

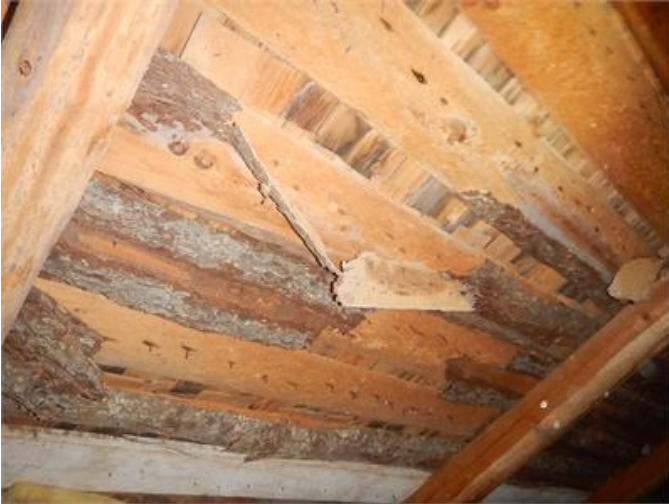
Besiktningresultat					
Bedömningsskala: 1 = Utan anmärkning, 2 = Påpekande, 3 = Bör åtgärdas, 4 = Ej besiktningsbart					
Byggnadsdel	1	2	3	4	Anmärkning
Vind		X			-Äldre insektsangrepp noteras på underlagstak. -Mindre fuktfläckar noteras på underlagstak (inga förhöjda fuktvärden uppmättes).
Parallelltak				X	Ej besiktningsbar konstruktion.
Överplan					
Allrum		X			Rinnmärken noteras på murstock (inga förhöjda fuktindikationer uppmättes), se även lämnade upplysningar.
Sovrum 1	X				
Entreplan					
Hall	X				
Våutrymme		X			-Hela golvet lutar ej mot golvbrunnar, endast lokalt fall i brunnarnas närhet och att bakfall förekommer i delar av utrymmet. -Fogsprång är något stort i klinkergolv, klinker tandar. -Mjukfog förekommer delvis mellan klinker och golvbrunnssil. -Golvbrunnsmanschett är synlig under klämring i golvbrunn vid tvättmaskinen. -Väggar är delvis ej fuktsäkra.
Wc		X			Ej våtsäkert golv i utrymmet, se lämnade upplysningar.

Insektsangrepp på underlagstak vind.

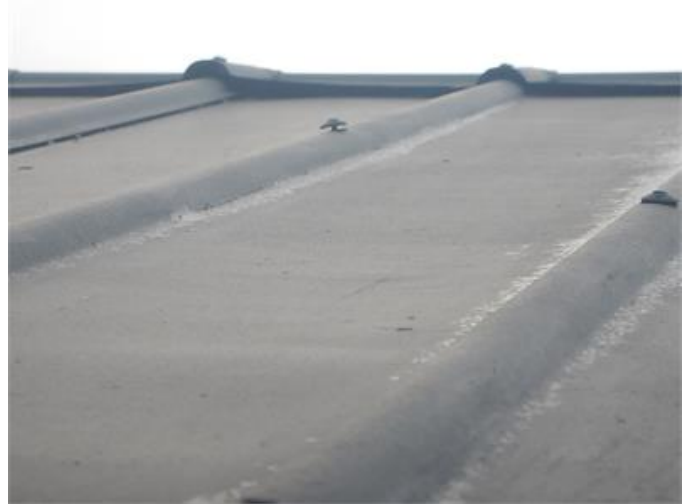
- Plåttaket har plåtspik där spikarnas tätande förmåga har förlorats. De bör därför kompletteras/ersättas.
- En plintgrund är en enklare grundläggning som ofta kan medföra sättningar och sprickbildningar i ovanliggande konstruktioner och byggnadsdelar.

Plåtspik som krupit ur takplåt.

Kök		X			Fuktskydd finns ej under kyl/frys samt diskbänkens vatteninstallationer.
Sovrum 1	X				
Utvändigt					
Tak			X		Plåttakets plåtspikar bör kontrolleras och kompletteras.
			X		Takplåtar är skarvade.
					Taket besiktigades från balkong samt takstege.
Takavvattning	X				
Fasad		X			Underhållsbehov
Fönster	X				
Sockel		X			-Sprickor förekommer, hålls under uppsikt för eventuella förändringar och framtida åtgärder. -Sockeln sticker delvis ut utanför fasaden, vilket ökar risken för fuktpåverkan på omkringliggande konstruktioner.
Mark		X			Kondensvatten från luftvärmepump leds ej bort från huskroppen.
Hobbyförråd		X			Kondensskydd finns ej under takplåtar.
Farstuvist		X			Betongfundament har sprickbildning, hålls under uppsikt för eventuella förändringar och framtida åtgärder.
Balkong		X			Räckesdetaljer har underhållsbehov.
Matkällare		X			Fuktpåverkan noteras i innertakspanel, skador i bakomvarande konstruktioner kan ej uteslutas, hålls under uppsikt för eventuella förändringar och framtida åtgärder.

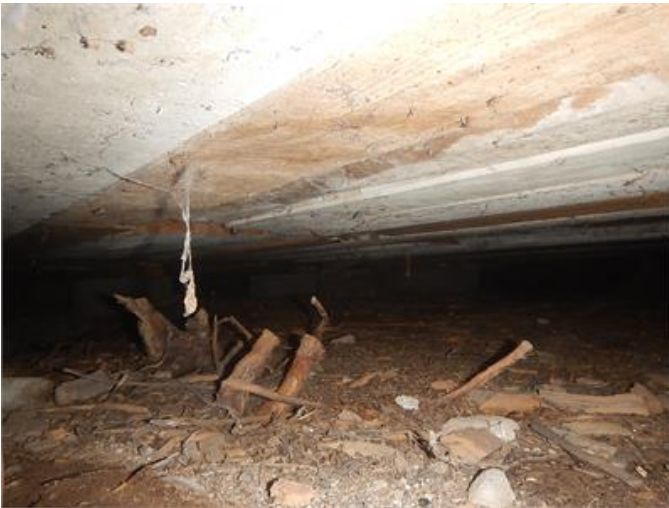
- En torpargrund är en riskkonstruktion med avseende på fukt- och mikrobiella skador. Grunden är inte besiktningbar då inspektionslucka och kryputrymme ej finns.
- Via ventiler noteras organiskt material på markytan. Åtgärder bör därför övervägas i utrymmet.
- För att säkert fastställa grundens funktion och golvbjälklagets kondition krävs alltid en fortsatt teknisk undersökning, se även info på protokollets sista sida Pos. 10.
- Konstruktionskontroll är utförd via ventiler, se bilaga.

Vy över torpargrund via ventil.

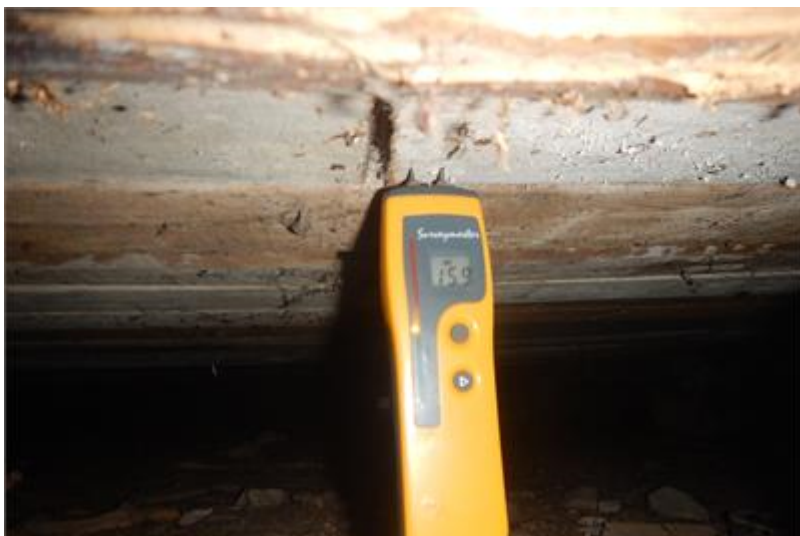
Vid konstruktionskontroll som utfördes via ventiler uppmättes fuktvärden strax under kritisk gräns och ingen mikrobiell påväxt kunde noteras på blindbotten.

Fuktkvoten uppmättes till mellan 15-16% (fk) i blindbotten.
