Fastighetsuppgifter

Fastighetsbeteckning
Almunge-Gränby 11:1
Adress
Almunge-Gränby 51
74197 Almunge

**Besiktningssuppgifter**

Uppdragsnummer C15097
Besiktningsdatum 2024-11-29
Besiktningss företag OBM Fuktteknik AB
Besiktningss förrättare Jouni Kekkonen
Närvarande Fastighetsägare
Giltig till och med 2025-11-29

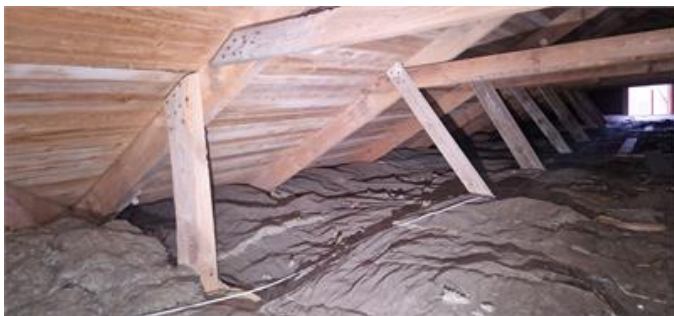
Vind-Mikrobiell påväxt förekommer på yttertaketets insida i begränsad omfattning. Det kan ej bedömas om detta är ett pågående problem eller av äldre ursprung. Yttertaketets insida bör därför kontrolleras regelbundet, se även info på protokollets näst sista sida, pos. 3.

Bilden visar delar av vinden

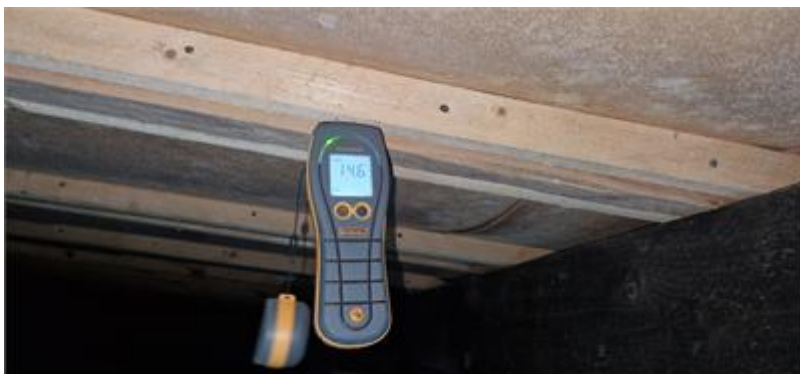
Byggnadsdel	Hela huset
Konstruktionsdel	Krypgrund
Konstruktionsuppbyggnad	Murad grundmur, plintar, plastfolie på marken, trossbottenskivor, isolering och träbjälklag

Fuktkvoten i träreglar uppmättes till ca 13-15%
Det kritiska gränsvärdet för mikrobiell tillväxt brukar anges till ca 15-17% fuktkvot (FK).
