Besiktningssprotokoll

Anticimex Försäkringsbesiktning i samarbete med Fastighetsbyrån

| Fastighetsadress: Yttre Rud Norrgården 1 | |

| Besiktningdatum: 2024-12-02 | Protokollnummer: 68695346 |

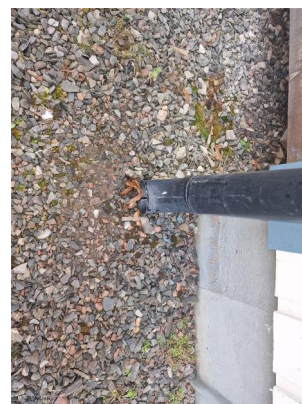
Utvändigt / Hängrännor / Stuprör

Stuprör är bristfälligt anslutet till markledning.

Stuprör som avslutas intill huset (ovan mark) kan medföra en ökad fuktbelastning på grundmur/sockel som i sin tur kan leda till fuktrelaterade skador.

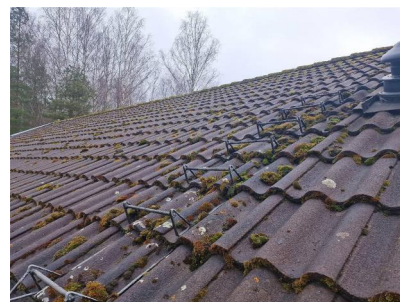
Utvändigt / Tak

Yttertaket är äldre och mossa förekommer. Underlagstak består av plyfaskivor.

Takpannor, plåtdetaljer och underlagstak har enligt vår bedömning en begränsad livslängd. Eftersom husets taktäckning är äldre har det ett minskat motstånd mot vatteninträngning. Detta i sin tur kan leda till fuktskador på träläkt och vidare ner i underliggande konstruktioner.

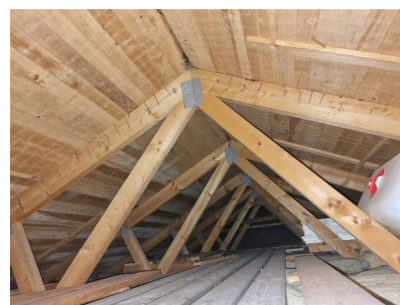
Utvändigt / Vind

Vid kontroll av vinden uppmättes fuktvärden under kritisk fuktnivå för mikrobiell tillväxt och en normal lukt upplevdes.

Fuktkvoten i underlagstak/takbjälkar uppmättes vid besiktningstillfället till ca 13 %.

Risk för mikrobiell tillväxt föreligger om den relativa fuktigheten (RF) i den omgivande luften är över 75% vilket i furuvirke motsvarar en fuktkvot (FK) på 17%.

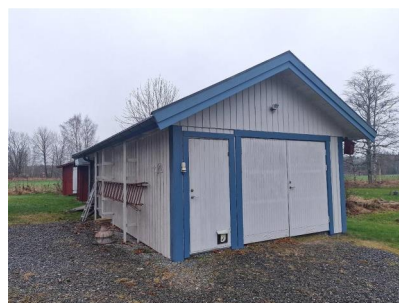
Utvändigt / Garage

- Underhållsbehov kan noteras på trädetaljer.
- Taket är äldre och mossor förekommer.
- Handtag på dörr löst/ trasigt.

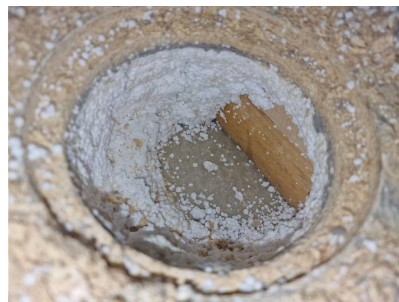
Vid kontroll av konstruktion uppmättes fuktvärden under kritisk nivå för mikrobiell tillväxt.

Kontroll utförd i golv under kyl.

Grundläggningen består av en betongplatta på mark utan underliggande isolering och med ett flytande golvspånskiva på en cellplastisolering. Plast finns mot betongen. Oklart om plast/ fuktspärr finns under hela mellanväggen.

Fuktkvoten uppmättes till 14% i nederkant regel.

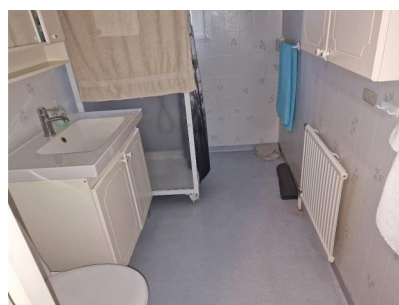
Entréplan / Dusch/Toalett

Våtutrymmet har äldre yt-/tätskikt med plastmatta på golv och vägg.

- Rör förekommer genom golv
- Fönster placerad i våtzone.
- Duschkabin finns.

Eftersom funktionen, som innebär att ytskiktet/tätskiktet ska vara vattentätt, kan vara nedsatt finns en ökad risk att vatten tränger igenom ytskiktet/tätskiktet med vattenskador i omkringliggande konstruktioner som följd.

Fuktindikering i utrymmet gav inga förhöjda fuktindikationer.
