Besiktningssprotokoll

Anticimex Försäkringsbesiktning i samarbete med Fastighetsbyrån

Fastighetsbeteckning: Skuld 13	
Fastighetsadress: Skärsvägen 21	
Postnummer: 182 61	Ort: Djursholm

Försäkringsbesiktning

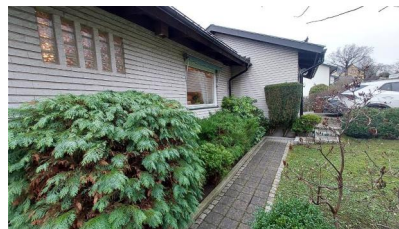
Växter finns i anslutning till byggnaden.

När det finns rabatter och växter nära byggnaden finns risk att fukt stannar kvar i väggarna. Detta kan i sin tur orsaka invändiga fuktskador. Växternas rötter kan också skada grundmuren och sätta dräneringsledningen ur funktion.

Området närmast huset rekommenderas att vara fritt från växtlighet.

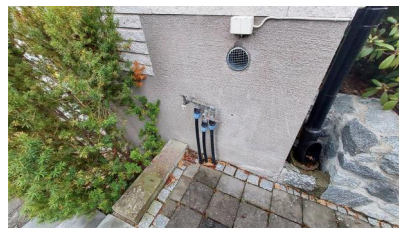
Vattenutkastarna är inte frostsäkra.

När vattenutkastarna inte är frostsäkra ökar risken för att den ska frysa sönder och orsaka vattenskada. Invändig avstängning finns. Viktigt att stänga dessa vintertid.

Byt till självdränerande vattenutkastare vilket innebär att den är frostsäker.

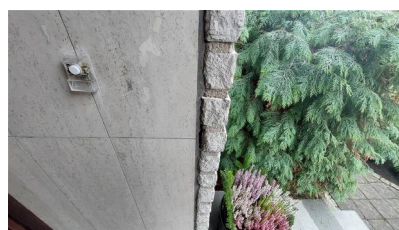
Några lösa kalksandstenar noteras intill entrén.

Detta bedöms inte bero på eller leda till några bakomliggande skador. Se även lämnade upplysningar.

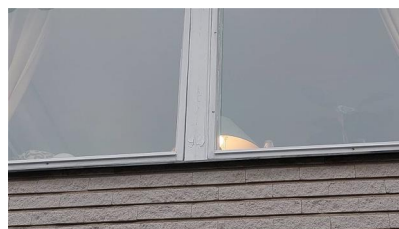
Fönster finns som är i behov av målning/underhåll.

Fönsterbågar och fönsterkarmar där målningsbehov finns riskerar att få fukt- och rötskador på grund av sämre vattenavvisande förmåga.

För att öka livslängden på fönster rekommenderas målning och underhåll.

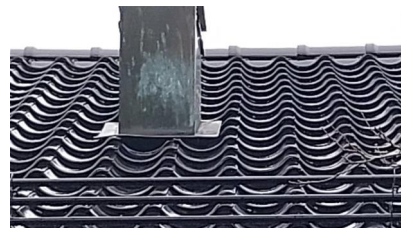
Det noteras att plåtar runt genomföringar ej byttes vid takrenoveringen.

När plåtar inte bytts finns risk för att dom inte är anpassade till den nya taktäckningen. Detta kan medföra att vatten tränger in i underliggande konstruktion med fuktrelaterade skador som följd.

Inget avvikande noterades inne på vinden i samband med besiktningen.

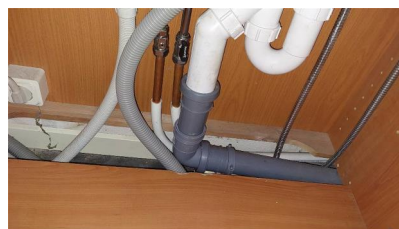
- Fuktskydd saknas i diskbänksskåp och under kyl/frys.

Utan fuktskydd är det svårt att upptäcka läckage från rörledningar. Vatten kan då tränga in i omkringliggande konstruktioner och orsaka fuktskador.

För att upptäcka eventuella läckage, installera ett fuktskydd. Man kan med fördel även montera en vattenvarnare för att lättare få en indikation på ett eventuellt läckage.
