Bårekulla 1:43

Hagavägen 20

Uppdragsnummer	O26463
Besiktningsdatum	2024-12-02
Besiktningföretag	OBM Besiktning Väst AB
Besiktningförrättare	Markus Olsson
Närvarande	Ombud i dödsbo
Giltig till och med	2025-12-02

Bilaga 1 för kontroll av valda konstruktioner

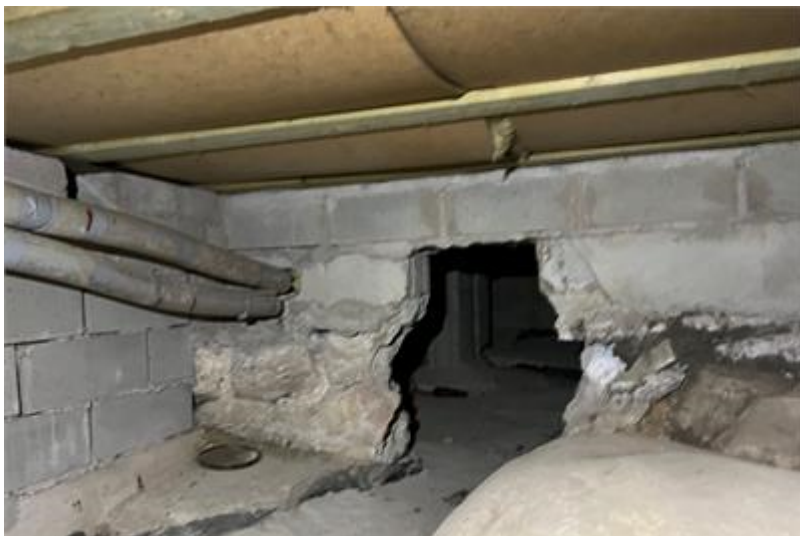
Krypgrunden är en riskkonstruktion, fuktkvoten uppmättes till mellan 18-19% i träbjälklaget och en avvikande lukt upplevdes i grunden. Träskyddsbehandlat virke förekommer. Vidare noterades fuktfläckar/missfärgningar med förhöjda fuktindikationer i blindbotten. Några blindbottensivor som släppt från sin infästning noterades.

Vid stickprovskontroll av konstruktion uppmättes fuktkvoten till mellan 18-19% vilket ligger över kritiskt gränsvärde för mikrobiell tillväxt samt att en avvikande lukt upplevdes i grunden och fuktfläckar/missfärgningar förekommer i blindbotten. För att utreda orsak/omfattning samt lämpliga åtgärder rekommenderas att kontakt tas med en fackman för att utföra en fördjupad undersökning.
