Besiktningssprotokoll

Anticimex Försäkringsbesiktning i samarbete med Fastighetsbyrån

Fastighetsbeteckning: Oskarström 4:88	
Fastighetsadress: Ekvägen 18	
Postnummer: 313 30	Ort: Oskarström

Besiktningdatum: 2024-11-06	Protokollnummer: 68646444
Temperatur: 14 °C	Väderlek: Mulet
Tekniker: Daniel Levin	
E-post: Daniel.Levin@anticimex.se	
Kontor: Halmstad	
Närvarande: Fastighetsägaren och särbo

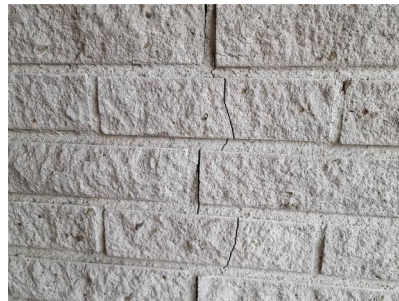
Utvändigt / Fasad

Enstaka sprickor finns i stenfasaden.

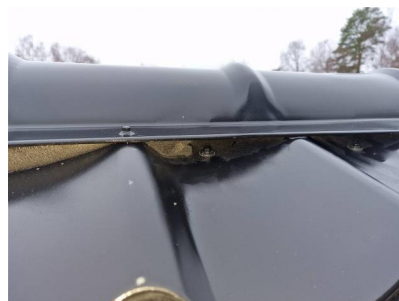
Delvis saknas nocktätning under nockplåten.

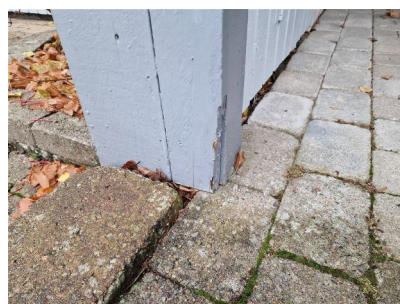
Utvändigt / Carport

Knutbrädorna avslutas mot marken och mindre rötskador noterades.

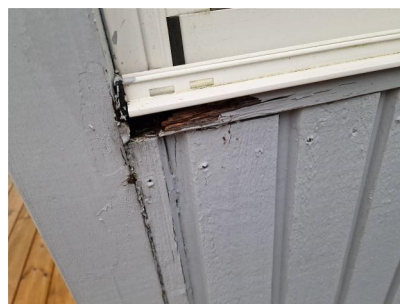
Utvändigt / Uterum åt norr

En rötskada finns i fasaden under fönstret åt väster.

Det finns risk för mer omfattande fuktskador i fasaden samt i bakomliggande konstruktioner.

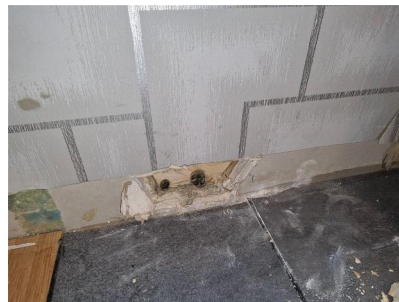
Entréplan / Grundläggning

- ⚠ Bostaden är grundlagd med betongplatta på mark. I delar utav bostaden finns den ursprungliga stommen kvar. Kontroll av konstruktion. Ett provhål togs upp i nederkant av ytterväggen åt väster. Syllen är placerad ca 8 cm under invändig golvnivå, bakom väggens installationsskikt. Det går inte att avgöra om syllen är placerad på en fuktspärr mot betongplattan eller om den är av tryckimpregnerat virke. Borrhål togs genom installationsskiktet och fuktkvoten mättes i syllen till mellan 12-14 %. Ingen avvikande lukt upplevs från provhålet.

Det finns risk för mikrobiell tillväxt om den relativa fuktigheten (RF) i luften är över 75 %, vilket i gran- och furuvirke motsvarar en fuktkvot (FK) på ca 17 %.

Syllkonstruktioner både i ytterväggar och i mellanväggar som är rötskyddsimpregnerade eller ligger i direkt kontakt med betongplattan kan på grund av naturlig fuktpåverkan avge obehaglig lukt. Detta i sin tur kan leda till att en avvikande lukt sprids till boendemiljön.

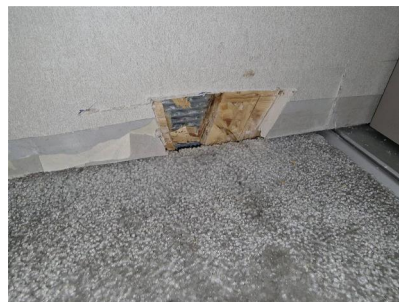
- ✓ Ett provhål togs upp i innerväggen mellan sovrummet och entréhallen. En stålskena är monterad mot betongplattan. Ingen avvikande lukt upplevs från provhålet.

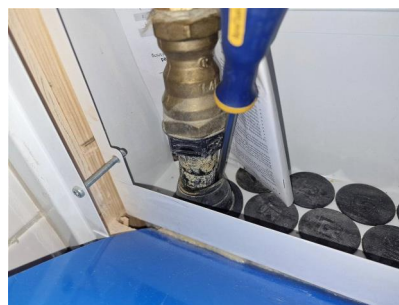
Entréplan / Tvättstuga

⚠ Golvbrunnsmanschetten sticker delvis ut under golvbrunnens klämring. Mindre bristfälligt golvfall noterades intill golvbrunnen. Tätningen i väggskåpet mot vattenröret för inkommande vatten är otät.

Bristerna medför att vatten kan tränga in i omkringliggande konstruktioner med fuktrelaterade skador som möjlig följd.

Vid fuktindikering som utfördes i utrymmet noterades inga förhöjda fuktindikationer.
