Fastighetsuppgifter

Riktaren 2

Skogstorpsvägen 29

**Besiktningssuppgifter**

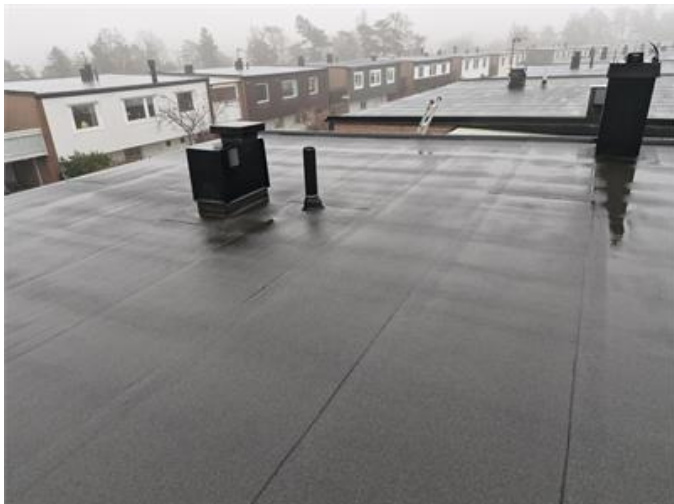
Låglutande papptak är ofta skadedrabbade. Speciellt utsatta områden är lågpunkter med stående vatten samt genomföringar.

Tak, översiktsbild.
