# Besiktningssprotokoll

Anticimex Försäkringsbesiktning i samarbete med Fastighetsbyrån

Fastighetsbeteckning: Norrby 3:3	
Fastighetsadress: Enköping Norrby 2	
Postnummer: 745 95	Ort: Enköping

Besiktningdatum: 2024-11-28	Protokollnummer: 68681933
Temperatur: 0 °C	Väderlek: Mulet
Tekniker: Fredrik Olander	
E-post: fredrik.olander@anticimex.se	
Kontor: Västerås	
Närvarande: Maja Bennitz

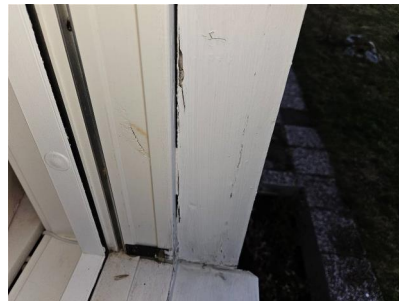
### Utvändigt / Fönster

Lokalt mindre torrsprickor, färgsläpp finns på vissa fönster.

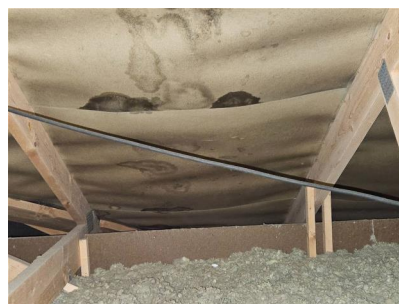
### Utvändigt / Tak

Takpannor med underlagstak av träfiberskivor

Med denna konstruktion är det extra viktigt att takpannorna är hela. Eftersom underlagstaket inte har en papp kan regn och snö som tränger in genom otätheter leda till fuktskador i underliggande konstruktion.

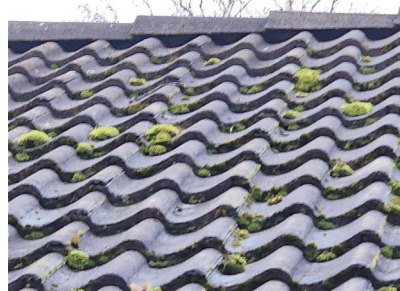
Lokalt mosspåväxt.

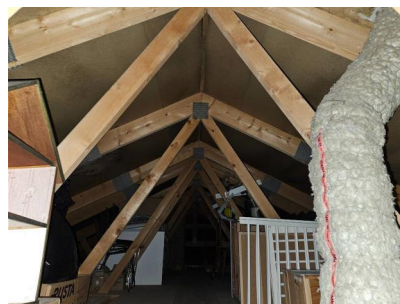
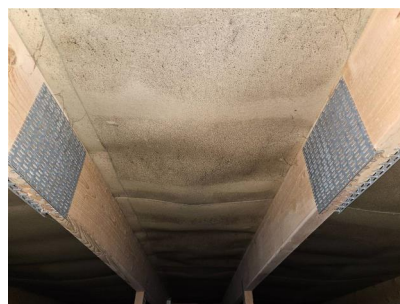
### Utvändigt / Vind

Vid kontroll av vinden uppmättes fuktvärden under kritisk fuktnivå för mikrobiell tillväxt och en normal lukt upplevdes. Fuktkvoten i takbjälkar uppmättes till 15 %.

Spår av tidigare fuktpåverkan, mikrobiell påväxt förekommer lokalt på underlagstaket

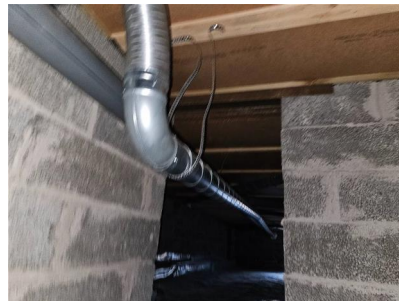
### Utvändigt / Krypgrund

Krypgrund med installerad avfuktare.

I husets krypgrund finns en krypgrundsavfuktare installerad. Syftet med denna installation är att genom avfuktning hålla fuktigheten i krypgrunden på en så låg nivå att ingen tillväxt av mikroorganismer är möjlig. För att detta ska fungera är det viktigt att installationen servas årligen med bland annat filterbyte och kontroll av inställningar så att fuktigheten inte stiger.

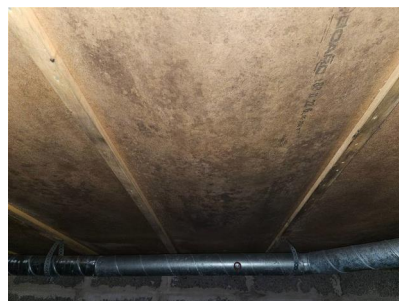
Vid kontroll av konstruktionen i krypgrund uppmättes fuktvärden under kritisk fuktnivå för mikrobiell tillväxt och normal lukt upplevdes.

Fuktkvoten uppmättes till 14% i väggsyllar. Under syllen ligger ett fuktskydd av tjärpapp.

Mikrobiell påväxt/ fuktpåverkan finns lokalt på blindbotten som består av masonite skivor. Bedöms härledas till tiden före krypgrundsavfuktaren monterades.

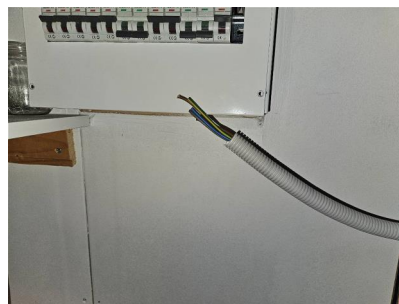
### Entréplan / Förråd

Elkablar ej inkopplade.  
Fuktskydd finns inte under vitvaror.

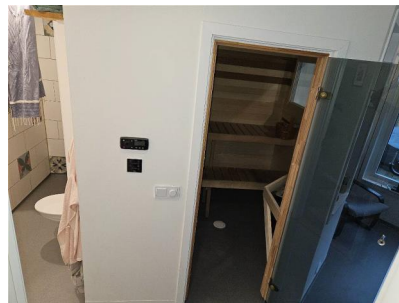
### Entréplan / Dusch/Toalett/ bastu, relax

Inget att notera.  
Fuktindikering utförd utan anmärkning.

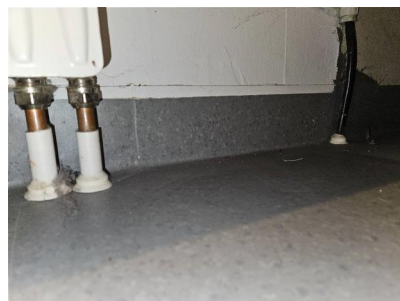
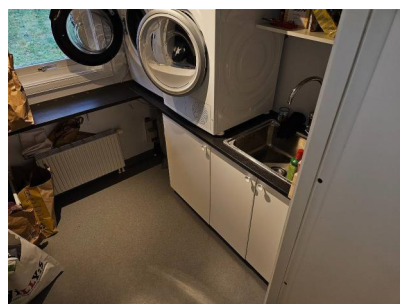
### Entréplan / Tvättstuga

Genomföringar finns i golv.

Bedöms ej öka risken för framtida fuktskador.

Ej utfört enligt gällande branschregler säker vatteninstallation.

Fuktindikering utfört utan anmärkning.

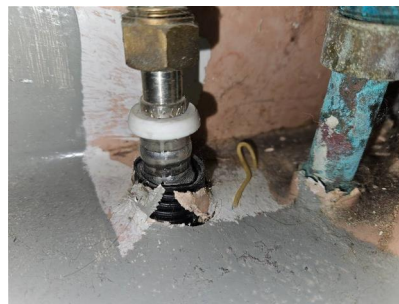
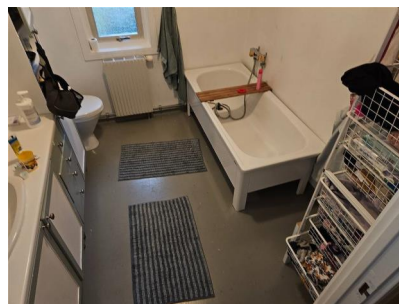
### Entréplan / Badrum/Wc

⚠ Våtutrymmet har äldre yt-/tätskikt.  
Lokalt förekommer mindre mattsläpp. Mindre otäthet vid rör genomföringar i golvet.

Lokalt bristfällig golvlutning.

Tröskel med uppvik av tätskiktet finns inte.

Eftersom funktionen, som innebär att ytskiktet/tätskiktet ska vara vattentätt, kan vara nedsatt finns en ökad risk att vatten tränger igenom ytskiktet/tätskiktet med vattenskador i omkringliggande konstruktioner som följd.

Fuktindikering utförd utan anmärkning.
