Fastighetsuppgifter

Harpunen 3

Kantarellvägen 6

**Besiktningssuppgifter**

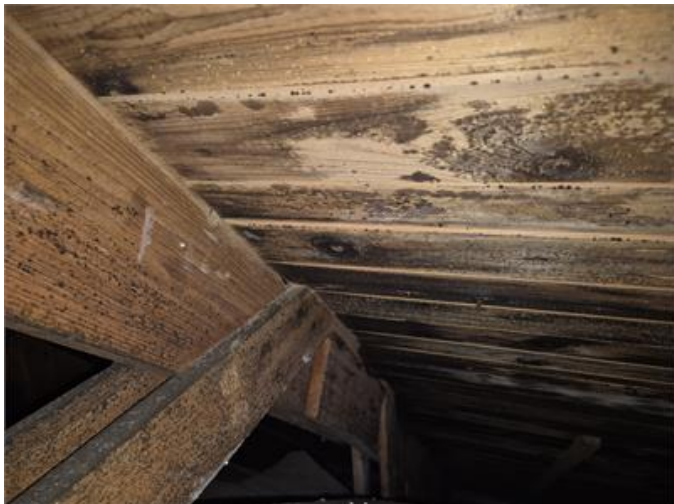
Det jag framförallt skulle vilja belysa är noteringen som gjordes på vinden. Detta är ett relativt vanligt förekommande och beror oftast på dålig ventilation i bostaden. Nuvarande ägare har installerat friskluftsventiler i sovrum vardagsrum vilket är bra för klimatet på vinden. Man bör hålla påväxten under uppsyn för att se om fler åtgärder behövs.

Mikrobiell påväxt förekommer på yttertaket insida. Nuvarande ägare har gjort åtgärder i form av att friskluftventiler har installerats i sovrum/vardagsrum. Viktigt att dessa hålls i öppet läge. Det kan ej bedömas om detta är ett pågående problem eller av äldre ursprung. Yttertaket insida bör därför kontrolleras regelbundet, se även info på protokollets näst sista sida, pos. 3.

Mikrobiell påväxt vind.

En vind som har mikrobiella skador på yttertaket insida och där läckage genom yttertaket kan uteslutas bör undersökas noggrant. Orsaken kan vara att varm inneluft tränger upp på vinden på grund av otätheter i vindsbjälklaget. Den varma luften som befuktats i inomhusmiljön kan kondensera eller skapa en hög fuktighet i det kallare yttertaket. Om detta inträffar är det av största vikt att även undersöka byggnadens allmänventilation, vindens isoleringstjocklek, ångspärr, ventilationsspalter m.m.
