**Fastighetsuppgifter**

Pokalen 26

Alliansvägen 16

Uppdragsnummer	C15114
Besiktningsdatum	2024-12-03
Besiktningföretag	OBM Fuktteknik AB
Besiktningförrättare	Alexander Thorsén
Närvarande	Säljare
Giltig till och med	2025-12-03

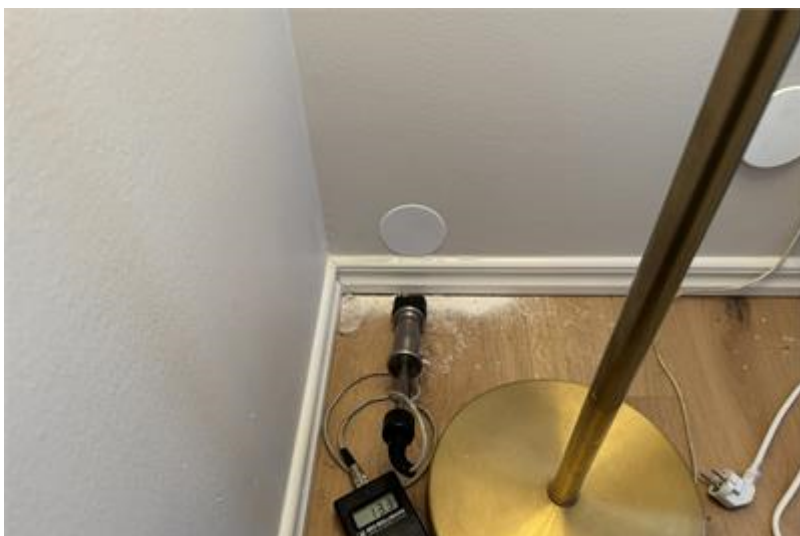
Konstruktionskontroll utfördes i vardagsrummets yttervägg.

Fuktkvoten i syllens överkant uppmättes till 8-9%FK.

Vid stickprovsmässig fuktkvotsmätning som utfördes med förläggingsstift mellan golvytskikt och sockel uppmättes fuktkvoten till 10-13%FK i syllkonstruktion.

Det kritiska gränsvärdet för mikrobiell tillväxt brukar anges till ca 15-17% fuktkvot (FK).
