Fastighetsbeteckning
Bystämman 56
Adress
Ellagårdsvägen 55
18745 Täby

**Besiktningssuppgifter**

Uppdragsnummer C15115
Besiktningdatum 2024-12-03
Besiktningföretag OBM Fuktteknik AB
Besiktningförrättare Alexander Thorsén
Närvarande Säljare
Giltig till och med 2025-12-03

Byggnadsbeskrivning	Byggnadsår
Huset är ett 1½-plans gavelradhus med betongplatta på mark	1975
Till eller ombyggnad	Övrigt
Entréhall utbyggt ca 2005.	Huset var möblerat vid besiktning

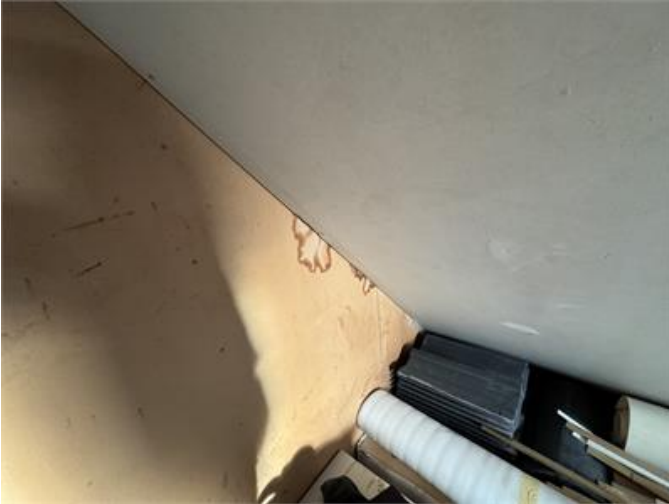
Fuktfläckar förekommer på vindens gipsskivor "gavelsidor", dessa bedöms vara äldre och säljare har ej noterat någon aktiv förändring.

Bilden visar fuktrosor på vindens gavelvägg.

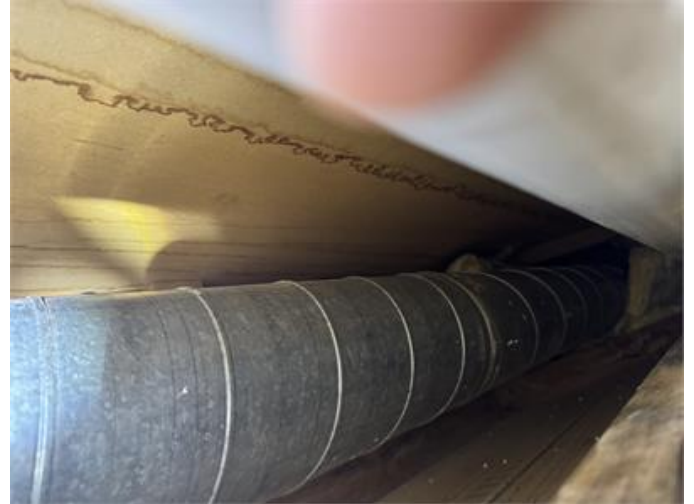
Rinnmärken/fuktrosor i ventilationsschakt, bild tagen från inspektionslucka i våtutrymme på övre plan.

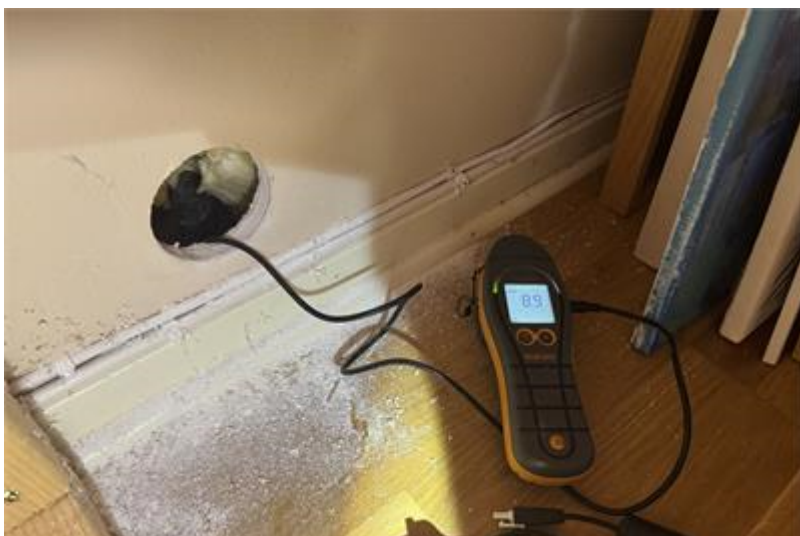
Konstruktionskontroll utfördes i trappförrådets yttervägg.

Fuktkvoten i syllens överkant uppmättes till 8-9%FK.

Vid stickprovsmässig fuktkvotsmätning som utfördes med förläggingsstift mellan golvytskikt och sockel uppmättes fuktkvoten till 10-11% FK i syllkonstruktion.

Det kritiska gränsvärdet för mikrobiell tillväxt brukar anges till ca 15-17% fuktkvot (FK).
