Besiktningssprotokoll

Anticimex Försäkringsbesiktning i samarbete med Fastighetsbyrån

Fastighetsbeteckning: Bokenäs-Kärr 1:18	
Fastighetsadress: Lilla Bräckes väg 3	
Postnummer: 45196	Ort: Uddevalla

Försäkringsbesiktning

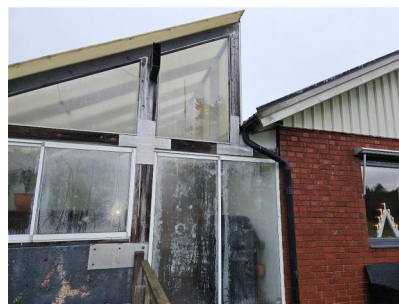
Utvändigt / Uterum / altan

Fuktskador finns på uterummets konstruktion.

Vi rekommenderar en fördjupad undersökning för att bedöma orsak och omfattning.

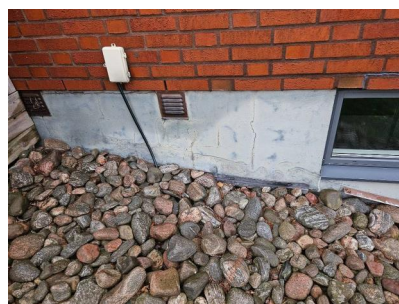
Utvändigt / Sockel

Utvändigt fuktskydd ligger lite oskyddat ovan mark.
Överkantlisten sluter bitvis inte tätt mot grundmuren.

Risk finns att det utvändiga fuktskyddet skadas och funktionen försämras.

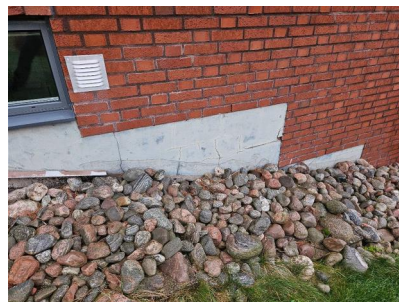
Sprickor finns i putsen på sockeln.

Detta kan leda till fukt- och frysskador i konstruktionen med puts släpp som resultat.

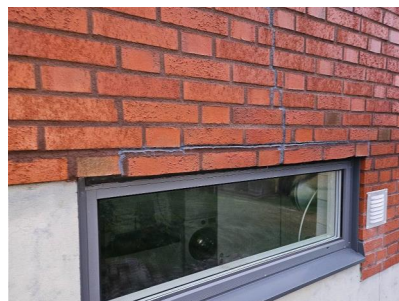
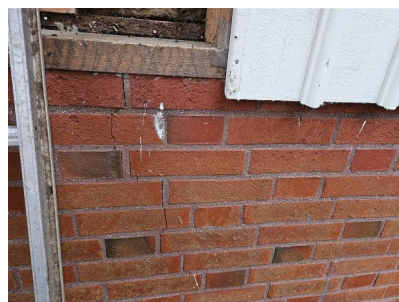
Utvändigt / Fasad

Sprickor / lagning finns i tegelfasaden på kortsidor och ovan källarfönster. Invändigt grundmur syns någon spricka i hobbyrummets yttervägg som tyder på att huset har satt sig efter byggnation.

Dessa bedöms inte ha lett till bakomliggande skador. Vid reparation / lagning av tegel/skalfasad, så kontakta murare för bästa resultat.

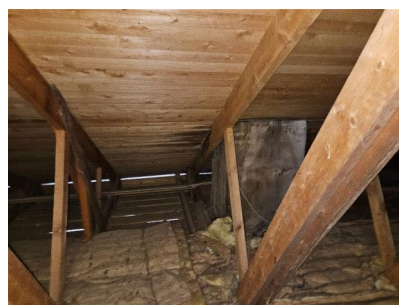
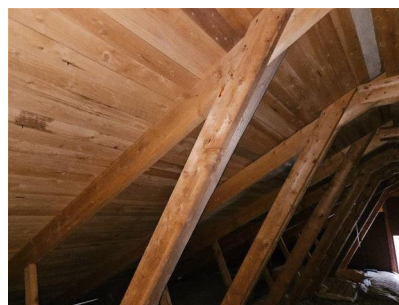
Utvändigt / Vind / tak

Läckage finns vid takanslutningar/genomföringar runt skorstenen.

För övrigt ser underlagstaket bra ut.

Yttertaket har mosspåväxt och är original från -71.

Den upptäckta fuktskadan kan vara ett tecken på en tidigare eller en pågående läckage.

Taket bedöms vara i behov för omläggning.

Vi rekommenderar en fördjupad undersökning för att bedöma orsak och omfattning.

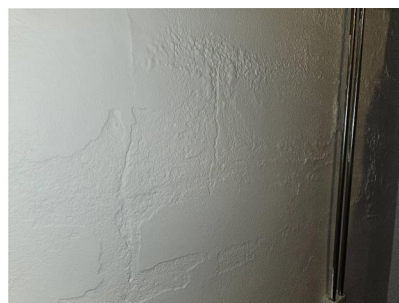
Entréplan / Förråd 1

Färgsläpp / bubblor noteras på vägg.

Möjligt att färgen som brukats inte är kompatibel för grundmur som bör vara silicatfärg.

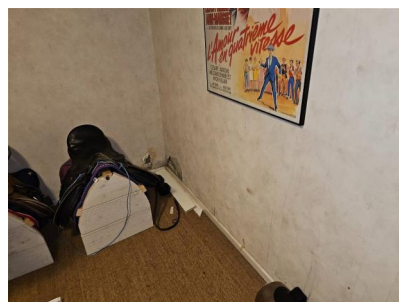
Entréplan / Hobbyrum

Källarväggar har täta ytskikt och socklar direkt på grundmur. Täta ytskikt av organisk material är olämpligt i kontakt med betong.

På insidan av källarväggarna finns täta ytskikt som har släppt från underlaget.

I övrigt noteras en spricka i grundmuren som kommenteras på sockel.

Vi rekommenderar en fördjupad undersökning för att bedöma orsak och omfattning.

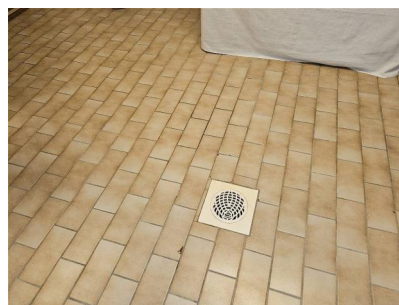
Entréplan / Tvättstuga

Klinker har släppt från underlaget ("Bom").

Utrymmet har upplysningsvis en gång varit ett garage.

Felet som uppstått är att vidhäftningen mellan klinker och underlag har upphört. Sk "bom/ bomljud".

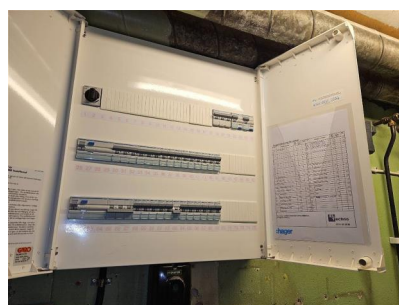
El-centralen har jordfelsbrytare.

Jordfelsbrytare finns installerad vid elcentralen.

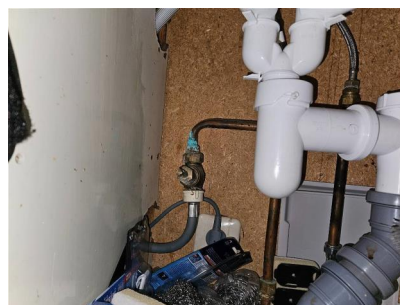
Övre plan / Kök

Fuktskydd saknas i diskbänksskåp, samt under kyl och frys. Avstängningskranen sitter svåråtkomligt och bör flyttas eller kopplas till en blandare med uttag.

Utan fuktskydd är det svårt att upptäcka läckage från rörledningar. Vatten kan då tränga in i omkringliggande konstruktioner och orsaka fuktskador.

För att upptäcka eventuella läckage, installera ett fuktskydd.

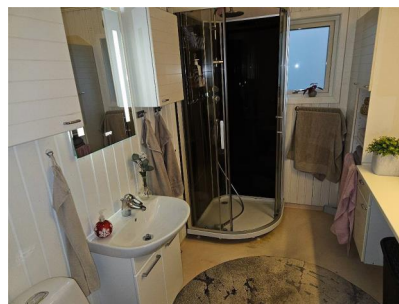
Övre plan / Dusch/Toalett

Våtutrymmet har äldre yt-/tätskikt.

Eftersom funktionen, som innebär att ytskiktet/tätskiktet ska vara vattentätt, kan vara nedsatt finns en ökad risk att vatten tränger igenom ytskiktet/tätskiktet med vattenskador i omkringliggande konstruktioner som följd.

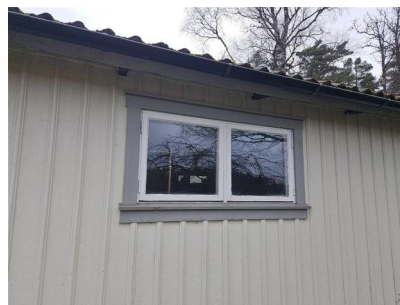
Utvändigt / Fönster

Fönster är i behov av målning/underhåll.

Fönsterbågar och fönsterkarmar där målningsbehov finns riskerar att få fukt- och rötskador på grund av sämre vattenavvisande förmåga.

För att öka livslängden på fönster rekommenderas målning och underhåll.

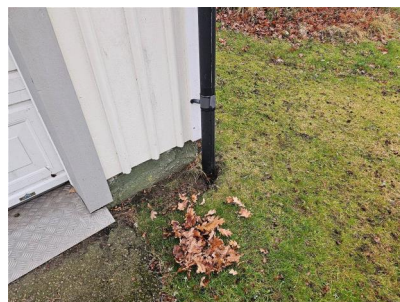
Utvändigt / Hängrännor / Stuprör

Lövsilar finns i hängränna, men det är bättre med en själv rensande vid stupröret, där det ändå saknas ett stycke.

När det saknas lövsilar så finns det risk att det blir stopp i dagvattenledningen.

För att hindra stopp i dagvattenledningar rekommenderas komplettering av lövsilar.

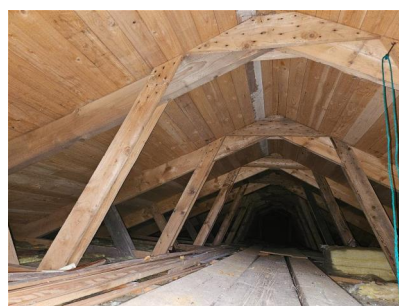
Utvändigt / Vind

Vid kontroll av vinden uppmättes fuktvärden under kritisk fuktnivå för mikrobiell tillväxt och en normal lukt upplevdes.
Fuktkvoten i underlagstak/takbjälkar uppmättes till 15 %.

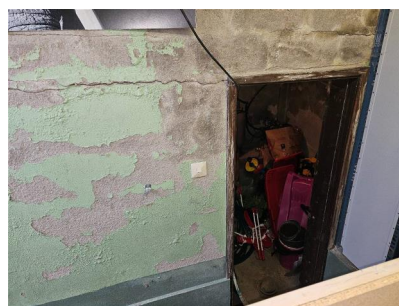
Utvändigt / Garage invändigt

Utvändigt fuktskydd är äldre än 20 år och puts släpp och sprickor förekommer.

Eftersom källarens utvändiga fuktskydd (dagvattensystem, dräneringssystem samt källarytterväggarnas utvändiga fuktskydd) är äldre än 20 år, vilket betraktas som dessa delars genomsnittliga tekniska livslängd, så kan systemet ha nedsatt funktion. Detta ökar risken för invändiga fuktskador i garaget och vägg konstruktion som sprickbildning och skador på armering.
