**Fastighetsuppgifter**

Vallgossen 4

Vallgången 14

Uppdragsnummer	P4006
Besiktningsdatum	2024-12-02
Besiktningföretag	OBM Besiktning Bohuslän AB
Besiktningförrättare	Mattias Gunnarsson
Närvarande	Säljare, Bekanta till säljare, Mäklare.
Giltig till och med	2025-12-02

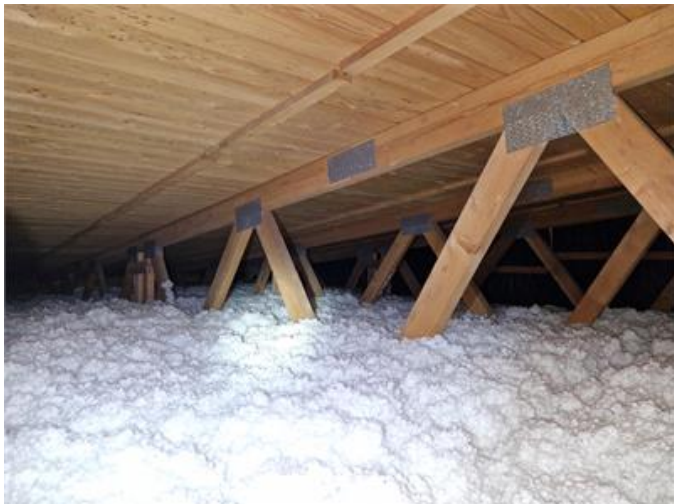
Nockvind, översiktsbild mot västra delen.

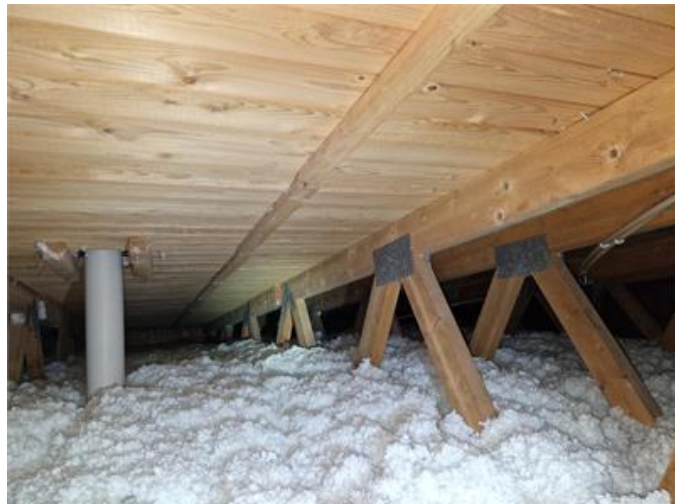
Nockvind, översiktsbild mot östra delen.

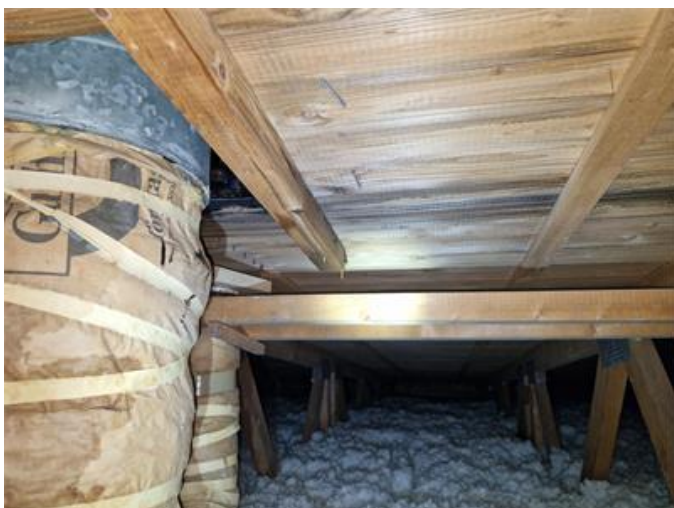
Det finns ett behov av renovering och uppdatering, framförallt invändigt. Vidare bör man åtgärda den lokala fuktskada som finns vid ventilationsgenomföringen (Nockvind) samt vara medveten om att takpappen börjar närma sig beräknad teknisk livslängd.

Nockvind, fuktskada med förhöjda värden vid ventilationsgenomföring.

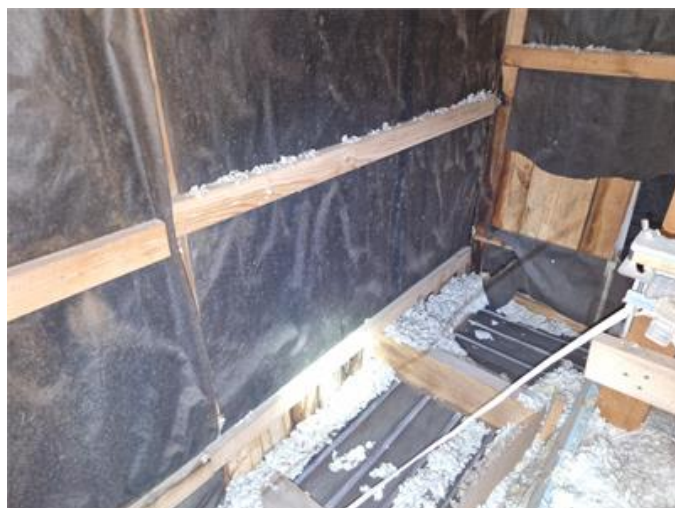
Nockvind, flera fuktskada taksargsbrädor finns.

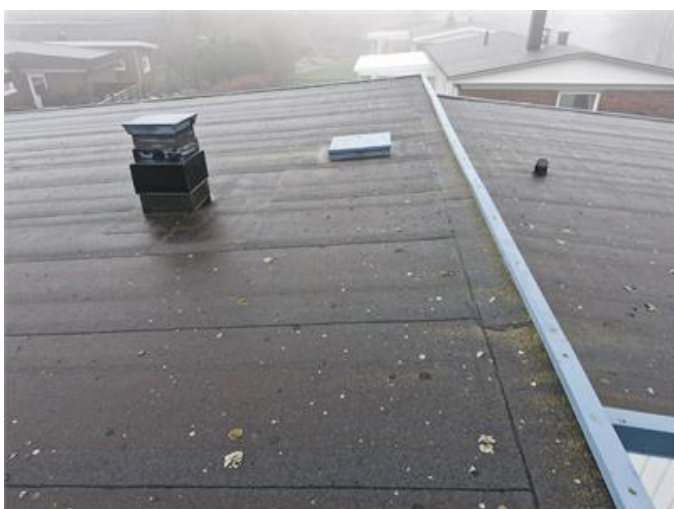
Uppskattad livslängd på ett papptak varierar beroende på kvalitet och tillverkare, men uppskattas vanligen till 20-25 år. När takpappen är äldre innebär det ökad risk för fuktrelaterade skador i underliggande konstruktion.

Tak översiktsbild.

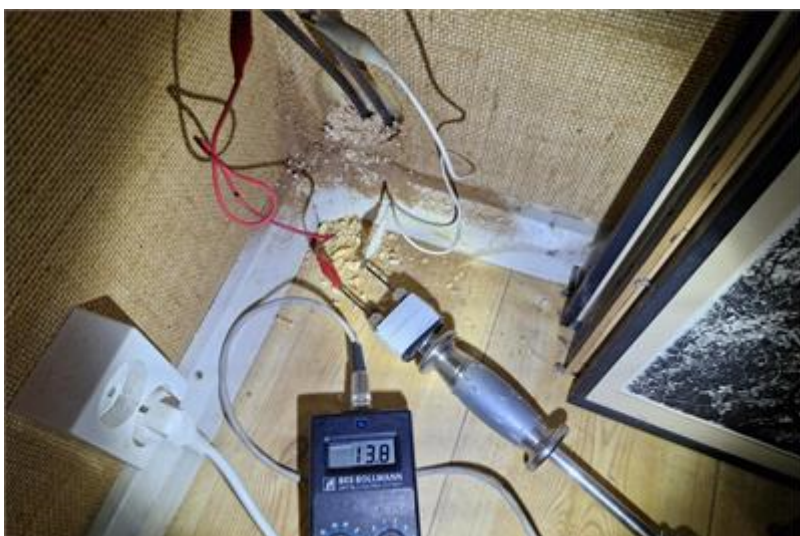
Kontroll av konstruktionen gjordes via stickprovsmässig håltagning i nordvästra hörnet (ytterväggsyll) samt bakom golvlister i Tvätt (innerväggsyll).

Ingen avvikande lukt upplevdes i konstruktionen och fuktvärden under gränsvärdet för mikrobiell tillväxt uppmättes.

Fuktkvoten uppmättes till 13-14% i ytterväggsyll och 8-9% i innerväggsyll.  
Risk för mikrobiell tillväxt föreligger vid en fuktkvot på 17% och rötskador >28%.
