# Besiktningsprotokoll

Anticimex Försäkringsbesiktning i samarbete med Fastighetsbyrån

| Fastighetsadress:<br>Gärdebovägen 27 | |

| Besiktningsdatum:<br>2024-12-02 | Protokollnummer:<br>68684995 |

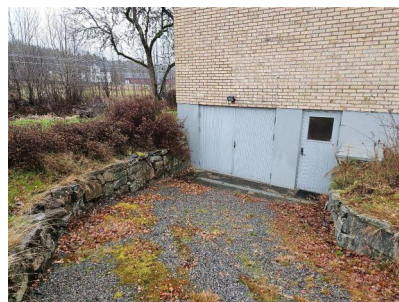
Garagenedfarten lutar mot huset och det finns växter intill grunden.

Detta innebär en ökad fuktbelastning mot grunden vilket i sin tur kan leda till fuktrelaterade skador. Växternas rötter kan även skada källarens medledning och utvändiga fuktskydd.

För att minska risken för skador bör man säkerställa att garagenedfartens brunn/ränna rengörs regelbundet.

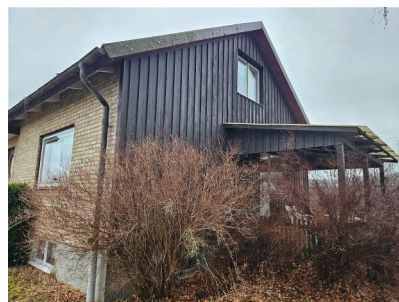
Fasadpanelen på sydvästra gaveln är i behov av målning/underhåll var vid vissa/enstaka brädor är i sämre skick och bör bytas ut.

Fasadbeklädnad och träkonstruktioner där målningsbehov finns riskerar att få fukt- och rötskador på grund av sämre vattenavvisande förmåga, vilket till viss del redan skett i mindre omfattning.

För att öka livslängden på fasadbeklädnaden rekommenderas målning och underhåll och att skadade brädor byts ut.

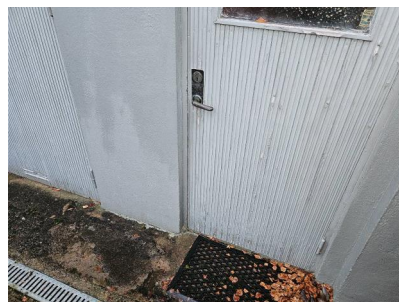
Källardörr och garageport är av äldre standard och behov av underhåll.

Dörrar/portar där målningsbehov finns riskerar att få fukt- och rötskador på grund av sämre vattenavvisande förmåga.

Vidare noterades att källardörrens tröskel har ytliga rötskador mot undersidan varpå den bör bytas ut.

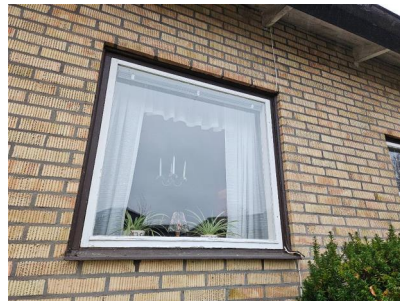
Fönster är i behov av målning/underhåll.

Fönsterbågar och fönsterkarmar där målningsbehov finns riskerar att få fukt- och rötskador på grund av sämre vattenavvisande förmåga.

För att öka livslängden på fönster rekommenderas målning och underhåll.

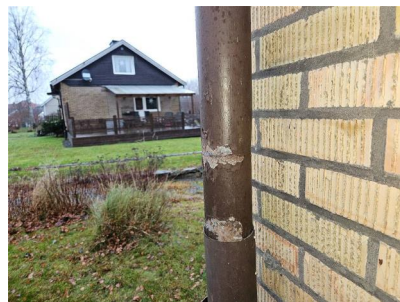
Hängrännor och stuprör är äldre och har rostangrepp, hängrännorna är skräpfylla & har färgsläpp samt att stuprören har falsar vända mot fasaden.

Detta kan innebära en ökad risk för fuktrelaterade skador på fasad och grundläggning genom läckage.

Förslagsvis bör hängrännor och stuprör bytas ut.

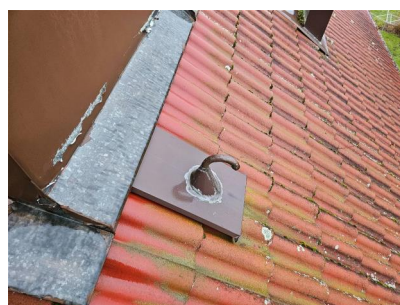
Takpannor har påväxt av mossa, det finns ingen fotplåtar eller nocktätning, yttre pannrader är inte förankrade samt att skorstens plåtarbete har lokala färgsläpp.

Även om det nämnda bristerna inte bedöms utgöra någon akut risk för läckage eller kritiska skador, kan detta dock på sikt försämra takets livslängd samt medför risk för skador på läkt och att underlagstak blir uppfuktat.

För att säkra takets livslängd bör man överväga att åtgöra bristerna.

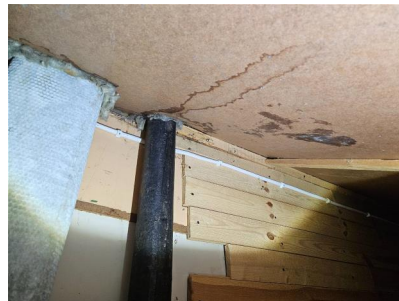
Vid husets östa sidovindsutrymme noterades lokala fuktfläckar intill en av takgenomföringarna. Vid fuktmätning i det berörda området noterades inga förhöjda fuktvärden.

Även om fläckarna bedöms vara oskadades från tiden innan yttertaket renoverades kan de med fördel markeras för att lättare upptäcka eventuella förändringar eller nya läckage.

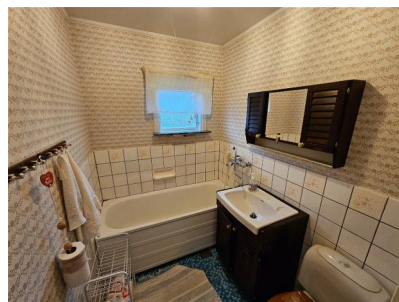
Utrymmet är äldre och bedöms ha upp nått sin tekniska livslängd då bl.a. golvbrunnen & underliggande stammar som finns i garaget är rostangripna och fönstret sitter placerat i duschzonen. Vid fuktindikering noterades dock inga avvikelser.

Utrymmets avloppstammar är rostangripna och bör bytas ut, Se "Entréplan - badrum"

Kontakta en behörig våtrumsentreprenör för att renovera utrymmet. I samband med detta bör kringliggande konstruktioner kontrolleras efter eventuella följdskador samt att tillhörande avloppstammar byts ut.

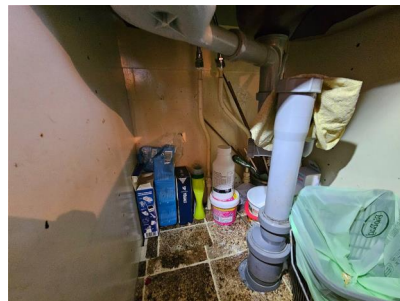
Det finns inget fuktskydd under kyl/frys eller i diskbänkskåp.

Utan fuktskydd är det svårt att upptäcka läckage från rörledningar. Vatten kan då tränga in i omkringliggande konstruktioner och orsaka fuktskador.

För att upptäcka eventuella läckage, installera ett fuktskydd.

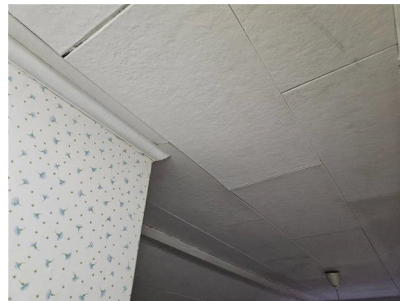
Ett mindre antal av innertaksplattorna har till viss del börjat släppa från innertaket.

Då detta är vanligt förekommande vid denna typ av ytskikt bedöms detta inte vara orsakat av någon följdskada.

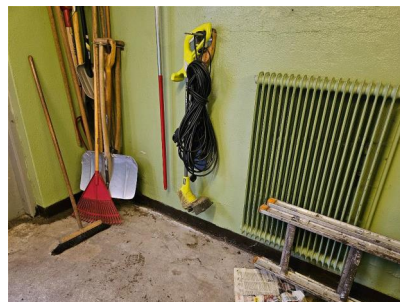
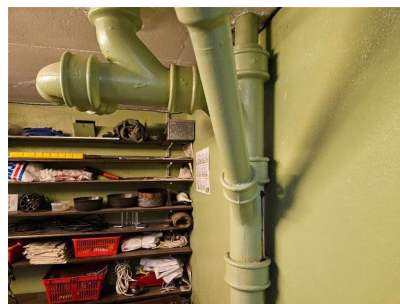
Källarens utvändiga fuktskydd är äldre.

Eftersom källarens utvändiga fuktskydd (dagvattenssystem, dräneringssystem samt källarytterväggarnas utvändiga fuktskydd) är äldre, så kan systemet ha nedsatt funktion. Detta ökar risken för invändiga fuktskador i källaren.

Vidare noterades lokalt puts/färgsläpp precis längs med golv/-väggvinkeln på vissa av delar källarens grundmurar. Vid fuktindikering noterades dock inga avvikelser.

Detta talar för att färgsläppen bedöms ha orsakats av att färgen som målats med inte är helt ändamålsenligt och troligtvis är för tät sett till riskerna med naturlig fuktvandring. Detta innebär viss risk för fortsatt färgsläpp.

Husets avloppstammar består av äldre gjutjärnstammar, samt at golvbrunnar i källaren är rostangripna.

Detta medför en ökad risk för stopp och eventuella läckage som i sin tur kan leda till fuktrelaterade skador.

Förslagsvis byts fram äldre delar och brunnar i samband med framtida renoveringar.
