Besiktningssprotokoll

Anticimex Försäkringsbesiktning i samarbete med Fastighetsbyrån

Fastighetsbeteckning: Snöskatan 2	
Fastighetsadress: Idrottsvägen 21a	
Postnummer: 182 47	Ort: Enebyberg

Försäkringsbesiktning

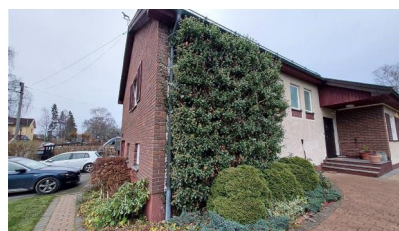
Utvändigt / Sockel

Växter finns i anslutning till byggnaden.

När det finns rabatter och växter nära byggnaden finns risk att fukt stannar kvar i väggarna. Detta kan i sin tur orsaka invändiga fuktskador. Växternas rötter kan också skada grundmuren och sätta dräneringsledningen ur funktion.

Området närmast huset rekommenderas att vara fritt från växtlighet.

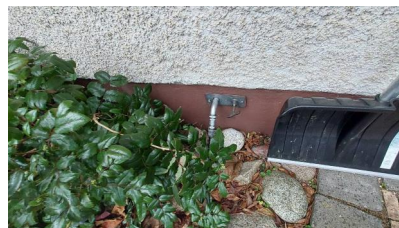
Vattenutkastaren är inte frostsäker.

När vattenutkastaren inte är frostsäker ökar risken för att den ska frysa sönder och orsaka vattenskada.

Byt till självdränerande vattenutkastare vilket innebär att den är frostsäker.

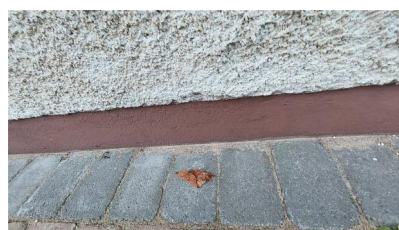
Utvändigt / Fasad

Mindre putssläpp.

Bedöms inte lett till några bakomliggande skador.

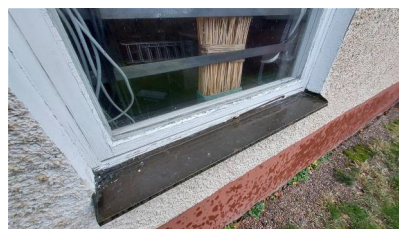
Utvändigt / Fönster

Fönster är i behov av målning/underhåll.

Fönsterbågar och fönsterkarmar där målningsbehov finns riskerar att få fukt- och rötskador på grund av sämre vattenavvisande förmåga.

För att öka livslängden på fönster rekommenderas målning och underhåll.

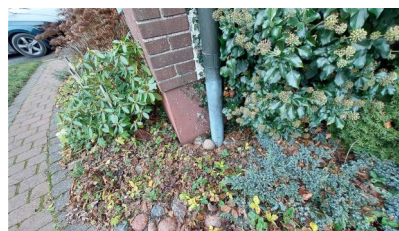
Utvändigt / Hängrännor / Stuprör

Äldre hängrännor och stuprör. Lövsilar saknas på delar.

När det saknas lövsilar så finns det risk att det blir stopp i dagvattenledningen.

För att hindra stopp i dagvattenledningar rekommenderas komplettering av lövsilar.

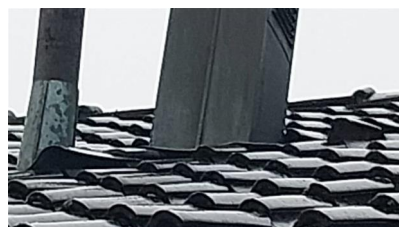
Utvändigt / Tak

Bristfälliga plåtar noteras intill genomföring. Plåtarna bedöms inte vara utbytt i samband med takreoveringen.

Med brister på plåtarna ökar risken för att vatten tränger in i underliggande konstruktioner med fuktrelaterade skador som, taket är parallellisolerat.

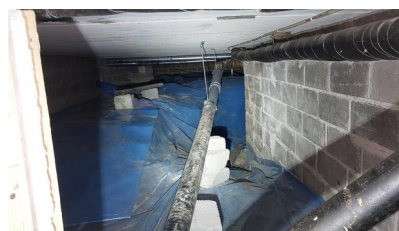
Utvändigt / Krypgrund

Krypgrund med installerad avfuktare. Grundmurar och bjälklag av betong/lättbetong.

I husets krypgrund finns en krypgrundsavfuktare installerad. Syftet med denna installation är att genom avfuktning hålla fuktigheten i krypgrunden på en så låg nivå att ingen tillväxt av mikroorganismer är möjlig. För att detta ska fungera är det viktigt att installationen servas årligen med bland annat filterbyte och kontroll av inställningar så att fuktigheten inte stiger.

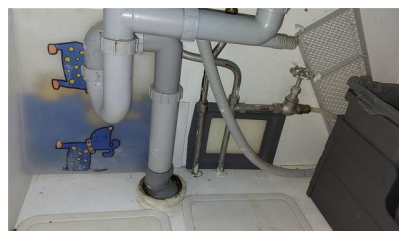
Entréplan / Kök

Fuktskydd saknas i diskbänkskåpet och under kyl/frys.

Utan fuktskydd är det svårt att upptäcka läckage från rörledningar. Vatten kan då tränga in i omkringliggande konstruktioner och orsaka fuktskador.

För att upptäcka eventuella läckage, installera ett fuktskydd. Man kan med fördel även montera en vattenvarnare för att lättare få en indikation på ett eventuellt läckage.
