Besiktningssprotokoll

Anticimex Försäkringsbesiktning i samarbete med Fastighetsbyrån

Fastighetsbeteckning: Gunnsgården 1:97	
Fastighetsadress: Brattfors 17	
Postnummer: 685 94	Ort: Torsby

Besiktningdatum: 2024-04-16	Protokollnummer: 68726451
Temperatur: 3 °C	Väderlek: Sol
Tekniker: Lennart Davidsson	
E-post: Lennart.Davidsson@anticimex.se	
Kontor: Karlstad	
Närvarande:

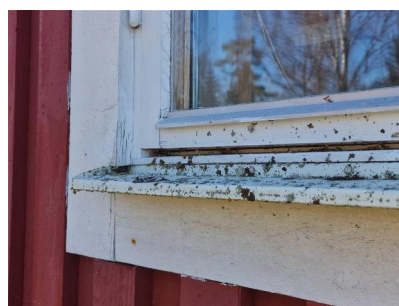
Mindre underhållsbehov kan noteras på fönster.

Trasig ruta vid entré

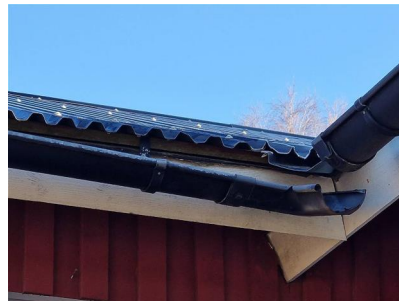
Hängrännor har släppt från läge.

När hängrännor har en felaktig lutning (bakfall) finns risk att regnvatten svämmar över vilket i sin tur kan leda till fuktskador på fasad och sockel.

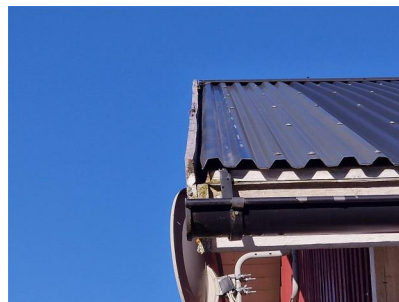
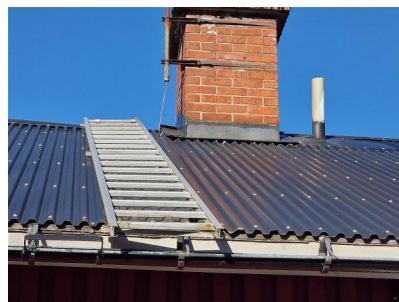
Äldre plåttak med mindre brister. Lokalt svackar taket vid skorsten och vindskiveplåtar saknas.

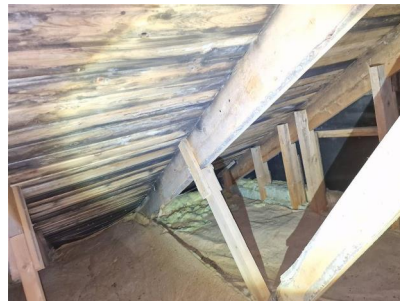
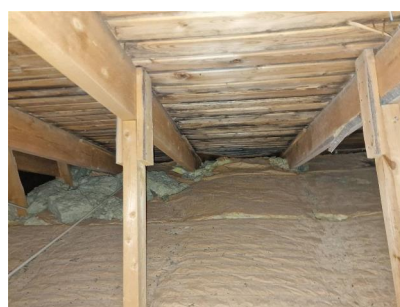
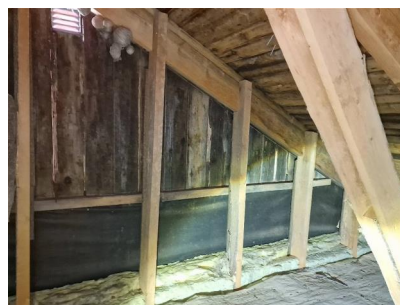
Vid kontroll av vinden har fuktvärden under kritisk fuktnivå för mikrobiell tillväxt uppmätts, dock finns mikrobiell påväxt på underlagstak.

Fuktkvoten i underlagstak/takbjälkar uppmättes till 9 %. Risk för mikrobiell tillväxt föreligger om den relativa fuktigheten (RF) i den omgivande luften är över 75 % vilket i furuvirke motsvarar en fuktkvot (FK) på 17 %.

Den upptäckta mikrobiella påväxten på underlagstaket är ett tecken på att vinden har tillförts eller tillförs fukt inifrån bostaden. Observera att besiktning av bostadens ventilationssystem inte har ingått i uppdraget.

För att komma tillrätta med detta kan fuktillförseln inifrån bostaden behöva minskas. Det kan göras genom att ventilationen i bostaden förbättras samt att eventuella otätheter i vindsbjälklaget (tak-/väggvinklar, taklucka med mera) tätas. Läs Anticimex faktablad om uppvärmda vindsutrymmen för tips och råd.

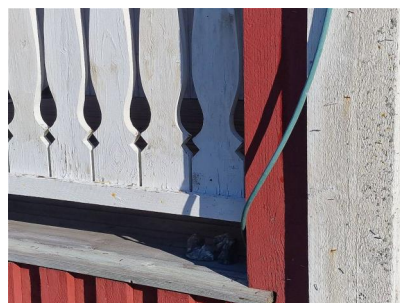
Underhållsbehov kan noteras på trädetaljer.

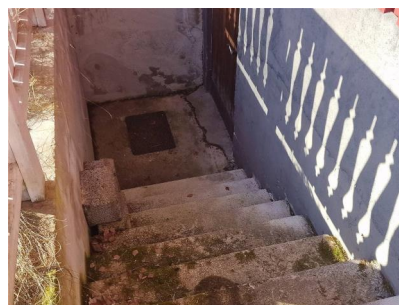
Påväxt förekommer och mindre sprickor förekommer på extra gjutning vid tröskel.

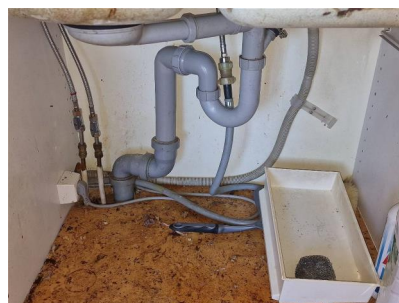
Fuktskydd saknas i diskbänksskåp.

Utan fuktskydd är det svårt att upptäcka läckage från rörledningar. Vatten kan då tränga in i omkringliggande konstruktioner och orsaka fuktskador.

För att upptäcka eventuella läckage, installera ett fuktskydd.

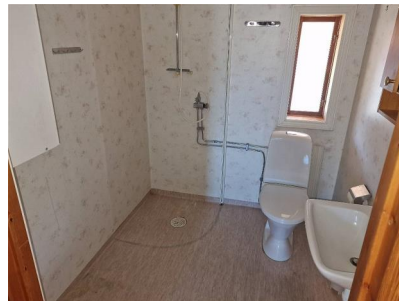
Plastmatta på golv och vägg

- Rör förekommer genom golv
- Fläkt saknas

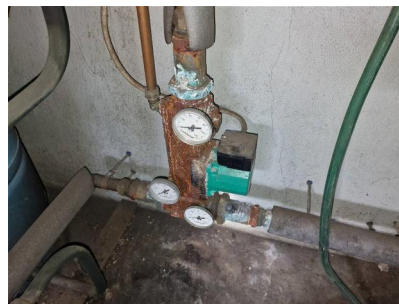
- ⚠ Äldre vedpanna med ärjskador, pannan skall vara bortkopplad.

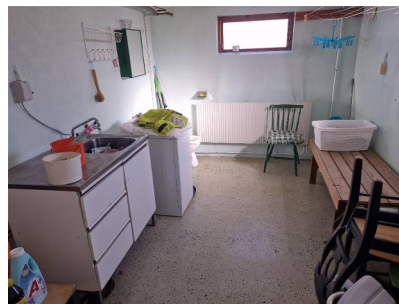
Målad betong på väggar och golv.
