Järven 35

Geijersgatan 17D

Uppdragsnummer	SM24386
Besiktningsdatum	2024-11-05
Besiktningföretag	OBM i Karlstad AB
Besiktningförrättare	Marcus Atterstad
Närvarande	DB delägare
Giltig till och med	2025-11-05

Byggnadsbeskrivning	Byggnadsår
2-plans radhus med betongplatta på mark	1976
Till eller ombyggnad	Övrigt
-	Huset möblerat

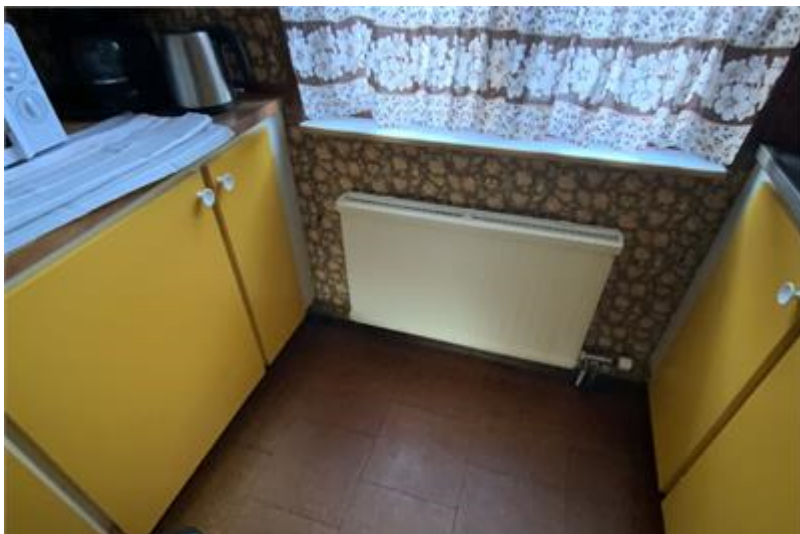
Bilaga 2 för kontroll av valda konstruktioner

Byggnadsdel	Flytandegolv i kök
Konstruktionsdel	Väggsyll
Konstruktionsuppbyggnad	Betong-. Cellplast- Träsyll

Fuktkvoten uppmättes i träsyll till 12% FK. Mätvärdet är under gränsvärdet för mikrobiell påväxt.

Det kritiska gränsvärdet för mikrobiell tillväxt brukar anges till ca 17% fuktkvot (FK).
