Besiktningssprotokoll

Anticimex Försäkringsbesiktning i samarbete med Fastighetsbyrån

Fastighetsbeteckning: Spröjsen 1	
Fastighetsadress: Malmqvists väg 30	
Postnummer: 352 20	Ort: Växjö

Försäkringsbesiktning

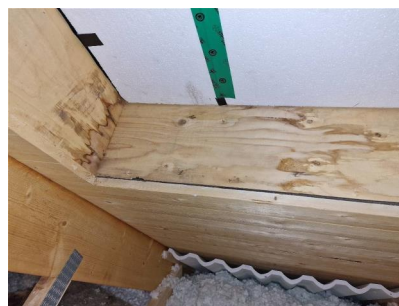
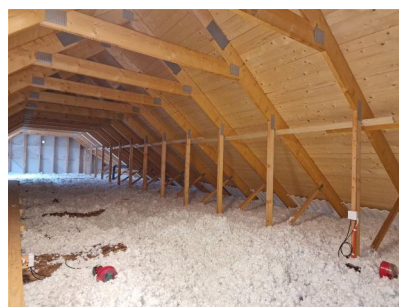
Utvändigt / Vind

- ⚠ Fuktfläckar noterades i anslutning till lucka.
Vid kontroll av fuktfläckar uppmättes fuktvärden över kritisk fuktnivå för mikrobiell tillväxt och en normal lukt upplevdes.

Det finns risk för mikrobiell tillväxt om den relativa fuktigheten (RF) i den omgivande luften är över 75 %. I furuvirke motsvarar det en fuktkvot (FK) på 17 %.

Fuktkvoten i fuktfläckar i anslutning till luckan uppmättes till 27%.

Vid ytterligare fuktinträngning finns risk att fuktrelaterade skador uppstår.

Vid kontroll av vinden uppmättes fuktvärden under kritisk fuktnivå för mikrobiell tillväxt och en normal lukt upplevdes.

Fuktkvoten i underlagstak/takbjälkar uppmättes till 11 %.

Kontakt med entreprenör för bedömning av orsak, omfattning samt åtgärdsförslag rekommenderas.
