# Besiktningssprotokoll

Anticimex Försäkringsbesiktning i samarbete med Fastighetsbyrån

Fastighetsbeteckning: Rådomb 1:283	
Fastighetsadress: Rådomb 186	
Postnummer: 685 93	Ort: Torsby

Besiktningdatum: 2024-12-03	Protokollnummer: 68697180
Temperatur: -4 °C	Väderlek: Klart
Tekniker: Joakim Hellblad	
E-post: joakim.hellblad@Anticimex.se	
Kontor: Karlstad	
Närvarande: Fastighetsägaren.

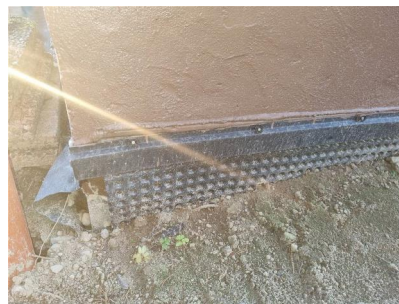
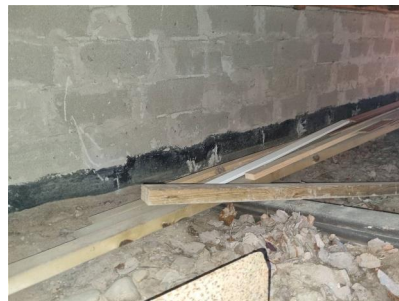
#### Utvändigt / Sockel

Utvändigt fuktskydd ligger oskyddat ovan mark. Där det inte är omdränerat så är källaren endast tjärstruken.

Risk finns att det utvändiga fuktskyddet skadas och funktionen försämras.

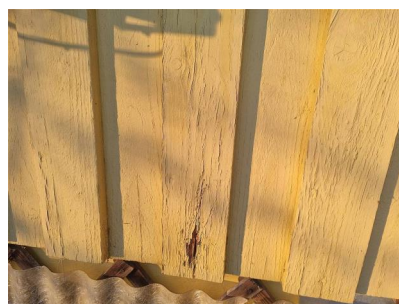
#### Utvändigt / Fasad

Fasadbeklädnaden har mindre rötskador.

Mindre rötskador finns i fasadpanelen. Dessa bedöms dock inte ha lett till bakomliggande skador.

För att undvika följdskador kan rötskadad träpanel bytas ut.

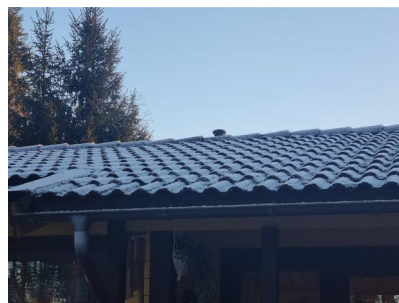
### Utvändigt / Tak

Yttertaket är äldre.

Takpannor, plåtdetaljer och underlagstak har enligt vår bedömning en begränsad livslängd. Eftersom husets taktäckning är äldre har det ett minskat motstånd mot vatteninträngning. Detta i sin tur kan leda till fuktskador på träläkt och vidare ner i underliggande konstruktioner.

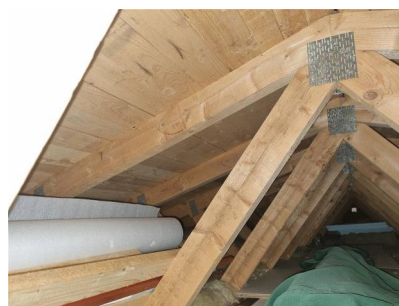
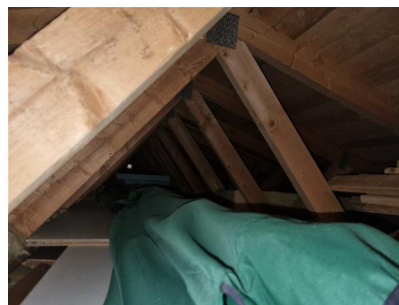
### Utvändigt / Vind

Vid kontroll av vinden uppmättes fuktvärden under kritisk fuktnivå för mikrobiell tillväxt och en normal lukt upplevdes. Fuktkvoten i underlagstak/takbjälkar uppmättes vid besiktningstillfället till ca 9-10 %. Detta värde varierar dock under året beroende på årstid och utomhusklimat. Vinden har besiktats från lucka.

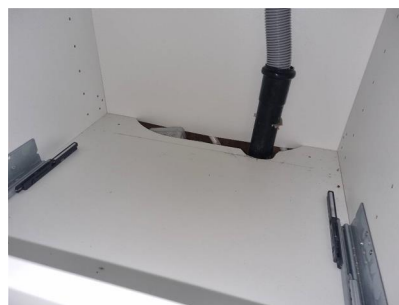
### Entréplan / Kök

Fuktskydd saknas i diskbänksskåp.

Utan fuktskydd är det svårt att upptäcka läckage från rörledningar. Vatten kan då tränga in i omkringliggande konstruktioner och orsaka fuktskador.

För att upptäcka eventuella läckage, installera ett fuktskydd.

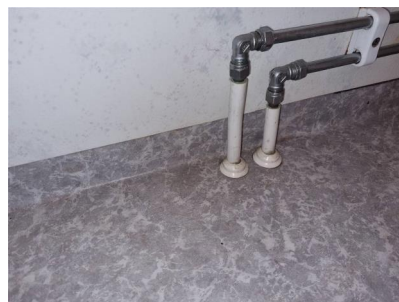
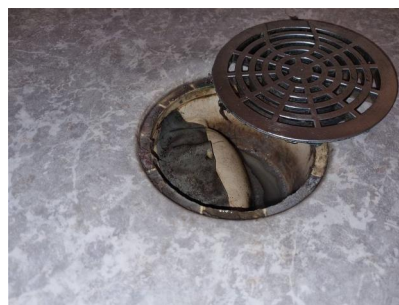
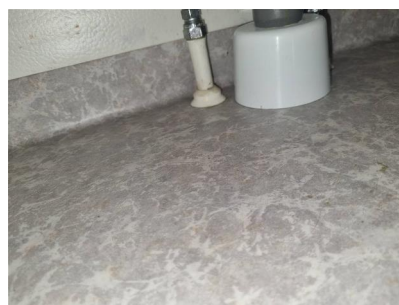
### Entréplan / Badrum

Rör genomföring finns i golv och äldre golvbrunn i utrymmet som ej är bytt vid renovering.

Rör genomföringar i golvet medför en ökad risk för att vatten tränger ner i omkringliggande konstruktioner och orsakar fuktskador.

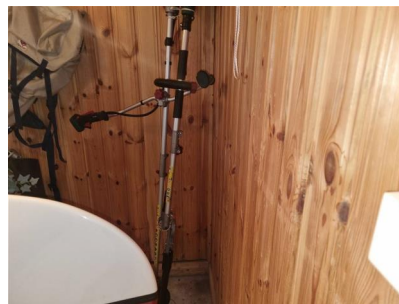
### Källarplan / Allmänt

🔍 Vid kontroll av konstruktion uppmättes fuktvärden över kritisk nivå för mikrobiell tillväxt och mikrobiell lukt upplevdes.

Källargrundmurar med påreglade isolerade ytterväggar. Denna konstruktion får ofta skador på grund av naturlig fuktvandring. Fuktkvoten uppmättes till 20 %.. Gränsvärdet för mikrobiell tillväxt är 17% FK.

Vi rekommenderar en fördjupad undersökning för att bedöma orsak och omfattning. Det är viktigt att tänka på att denna rekommendation om fördjupad undersökning gäller hela garaget.

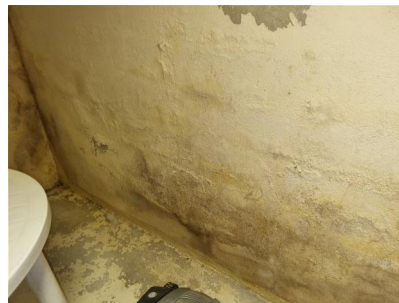
### Källarplan / Förråd

🔧 Puts och färgsläpp på väggar förekommer.
