# Besiktningssprotokoll

Anticimex Försäkringsbesiktning i samarbete med Fastighetsbyrån

Fastighetsbeteckning: Daggåpan 1	
Fastighetsadress: Flädervägen 6	
Postnummer: 452 38	Ort: Strömstad

Besiktningdatum: 2024-12-04	Protokollnummer: 68713900
Temperatur: -6 °C	Väderlek: Halvklart
Tekniker: Andreas Ohlsson	
E-post: andreas.ohlsson@anticimex.se	
Kontor: Uddevalla	
Närvarande: Säljare närvarade vid besiktningen.

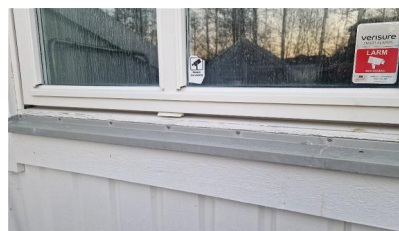
### Utvändigt / Fönster

- Fönster på södra gaveln är i behov av målning/underhåll.

Fönsterbågar och fönsterkarmar där målningsbehov finns riskerar att få fukt- och rötskador på grund av sämre vattenavvisande förmåga.

För att öka livslängden på fönster rekommenderas målning och underhåll.

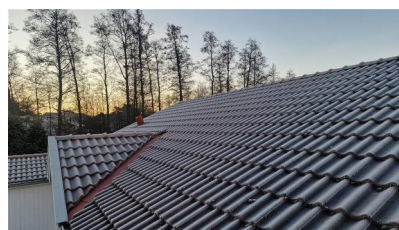
### Utvändigt / Tak

Inget att notera.

Yttertaket är endast besiktigat från stege vid takfoten då inga steg finns på takpannor.

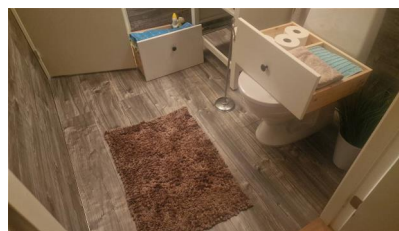
### Entréplan / Toalett och Förråd

- Laminatgolv är olämpligt ytskikt på toalett. (Tätskikt finns under laminatgolvet)

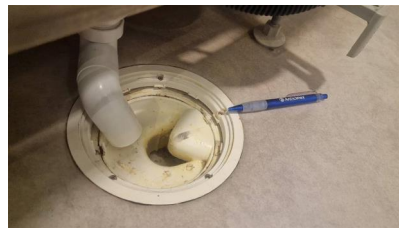
### Entréplan / Badrum/Wc

- Tätskikt är felmonterat i golvbrunnen under badkar, sticker ut under klämringen och en skruv är för hårt åtdragen så skruvfästet är skadat

När tätskikt är felmonterat i golvbrunnen innebär det risk för fuktskador. Vatten kan tränga ner i omkringliggande konstruktioner med fuktrelaterade skador som följd.

Fuktindikering i utrymmet gav inga förhöjda fuktindikationer.
