# Besiktningssprotokoll

Anticimex Försäkringsbesiktning i samarbete med Fastighetsbyrån

Fastighetsbeteckning: Starketorp 2:8	
Fastighetsadress: Markebäck Stenporten 829	
Postnummer: 69691	Ort: Askersund

Besiktningdatum: 2024-12-03	Protokollnummer: 68681561
Temperatur: -2 °C	Väderlek: Klart
Tekniker: Magnus Hidström	
E-post: magnus.hidstrom@anticimex.se	
Kontor: Örebro	
Närvarande: Fastighetsägare Magnus Hidström: Besiktningssman Anticimex

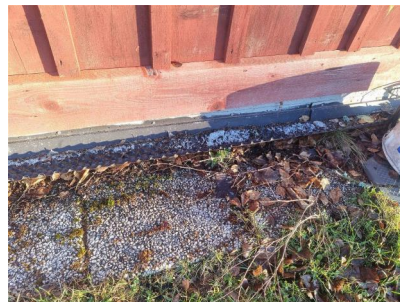
- Utvändigt fuktskydd ligger oskyddat ovan mark.

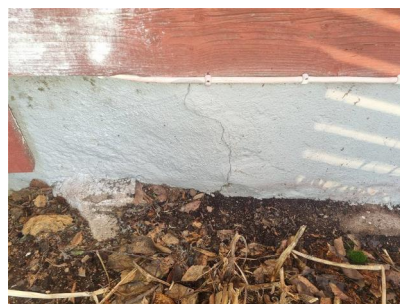
- Sprickor finns i sockel.

Dessa bedöms inte ha lett till bakomliggande skador.

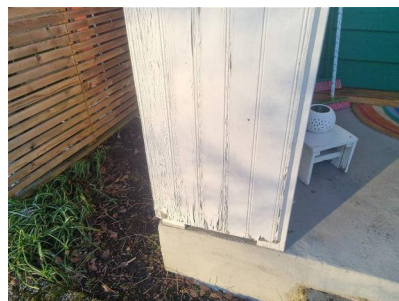
- Träkonstruktioner är i behov av målning/underhåll.

Träkonstruktioner där målningsbehov finns riskerar att få fukt- och rötskador på grund av sämre vattenavvisande förmåga. För att öka livslängden rekommenderas målning och underhåll.

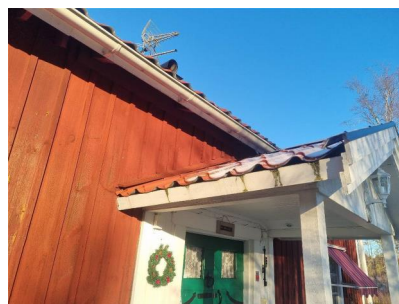
- Hängränna saknas.

När hängrännor saknas utsätts fasad och grund för ökad fuktbelastning, vilket i sin tur kan leda till fuktskador i bakomliggande konstruktioner.

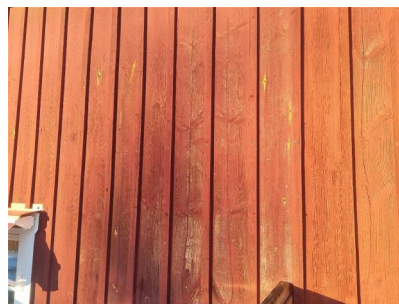
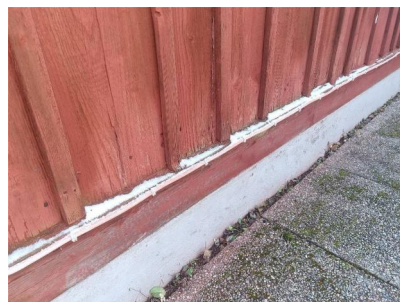
Fasadpanelen är i behov av målning/underhåll och enstaka rötskada noterades.

Fasadbeklädnad och träkonstruktioner där målningsbehov finns riskerar att få fukt- och rötskador på grund av sämre vattenavvisande förmåga. För att öka livslängden på fasadbeklädnaden rekommenderas målning och underhåll.

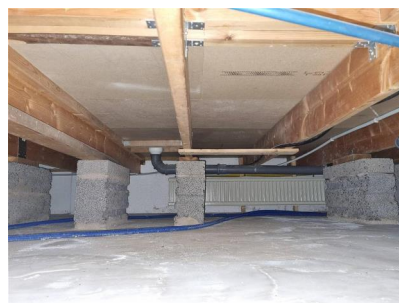
En varmgrund drabbas inte av skador på samma sätt som en uteluftsventilerad krypgrund. Eftersom marken och grundmuren är isolerad samt att utrymmet är uppvärmt och ingen utomhusluft ventileras in i grunden kommer grunden hållas varm. En varmare grund ger ett torrare klimat och på så sätt undviks tillväxt av mikroorganismer.

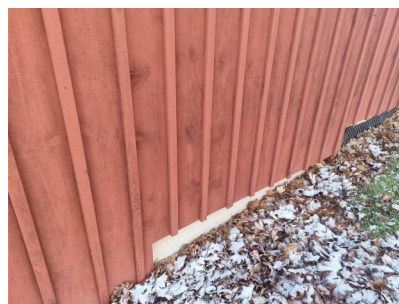
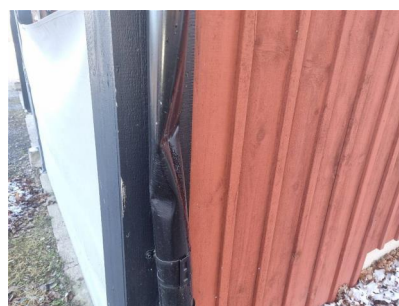
Fasadpanelen är i behov av målning/underhåll och ett stuprör är skadat.

Fasadbeklädnad och träkonstruktioner där målningsbehov finns riskerar att få fukt- och rötskador på grund av sämre vattenavvisande förmåga. För att öka livslängden på fasadbeklädnaden rekommenderas målning och underhåll.

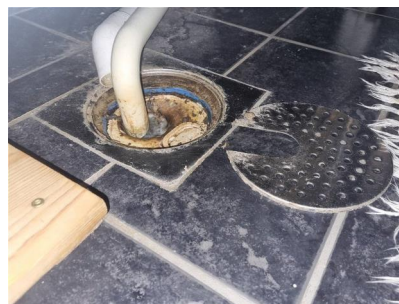
- Tätskikt är felmonterat i golvbrunnen (sticker fram under klämringen).

När tätskikt är felmonterat i golvbrunnen innebär det risk för fuktskador. Vatten kan tränga ner i omkringliggande konstruktioner med fuktrelaterade skador som följd.

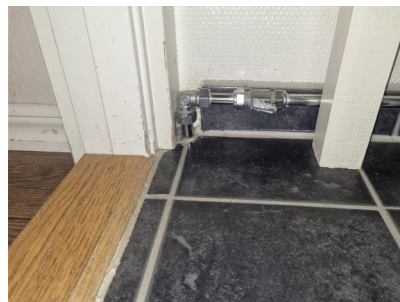
- Rör genomföring finns i golv och vägg.

Rör genomföringar i golvet och väggen medför en ökad risk för att vatten tränger ner i omkringliggande konstruktioner och orsakar fuktskador.

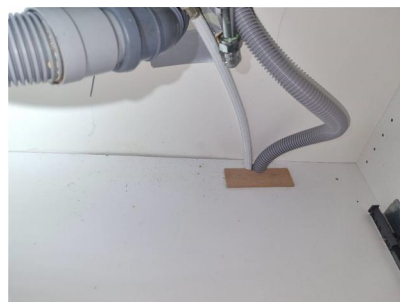
- Fuktskydd saknas i diskbänksskåp.

Utan fuktskydd är det svårt att upptäcka läckage från rörledningar. Vatten kan då tränga in i omkringliggande konstruktioner och orsaka fuktskador.

För att upptäcka eventuella läckage, installera ett fuktskydd.

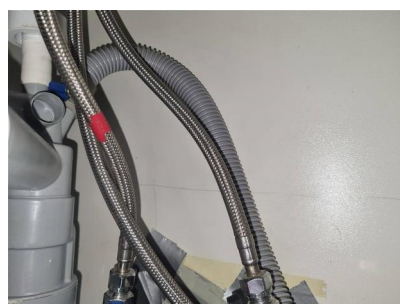
- Upphångningsbygel saknas på avloppslang från diskmaskinen.

När upphångningsbygel saknas ökar risken för brott på slangen med läckage som möjlig följd.

För att hindra brott på avloppsslang rekommenderas komplettering av upphångningsbygel.
