# Besiktningssprotokoll

Anticimex Försäkringsbesiktning i samarbete med Fastighetsbyrån

Fastighetsbeteckning: Hamra 2:17	
Fastighetsadress: Hamra Björklid	
Postnummer: 333 74	Ort: Bredaryd

Besiktningdatum: 2024-12-03	Protokollnummer: 68710287
Temperatur: 5 °C	Väderlek: Mulet
Tekniker: Tommy Eriksson	
E-post: tommy.eriksson@anticimex.se	
Kontor: Jönköping	
Närvarande: Husägare Mäklare

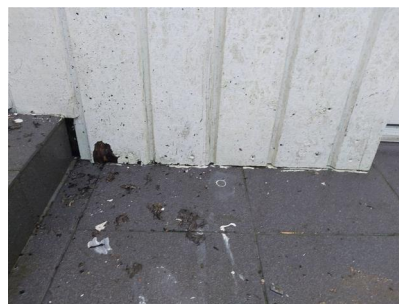
Avståndet mellan fasadbeklädnaden och trappa är inte tillräckligt.

Eftersom fasadbeklädnaden avslutas för nära trappan finns risk för att fukt från trappan suggs upp i fasadpanelens nederkant. Detta kan orsaka fuktrelaterade skador i fasadbeklädnaden och bakomliggande konstruktioner.

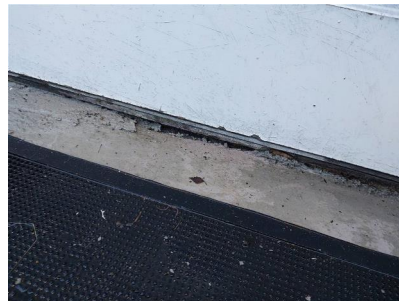
Tröskelbleck saknas under dörr.

Avsaknad av tröskelbleck medför att det finns risk för att vatten kan rinna in och orsaka fuktskador på tröskel och/eller i kringliggande vägg och bjälklag.

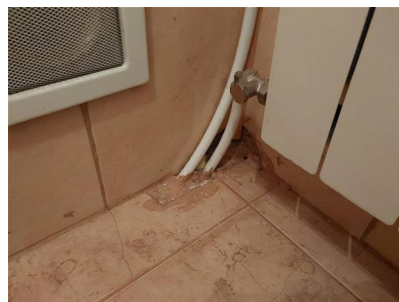
Rör genomföring finns i golv.

Rör genomföringar i golvet medför en ökad risk för att vatten tränger ner i omkringliggande konstruktioner och orsakar fuktskador.

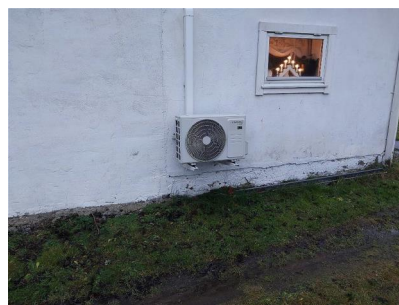
Kondensvatten från luftvärmepumpens utedel leds inte bort från husgrunden.

Detta medför ökad risk för att vatten tränger in i anslutande konstruktioner, vilket i sin tur kan leda till fuktrelaterade skador. Observera att besiktning av byggnadens värmesystem eller värmepumpen inte har ingått i uppdraget.

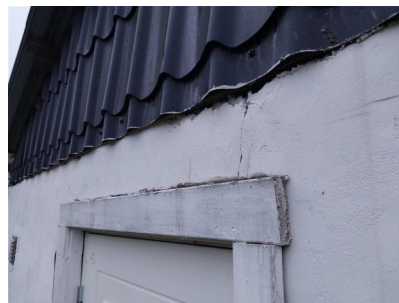
Överbleck saknas ovan dörr.

Avsaknad av bleck ovanför dörren medför att det finns risk för att vatten kan rinna in och orsaka mikrobiella skador (angrepp av mikroorganismer) på tröskel och/eller i kringliggande vägg och bjälklag.

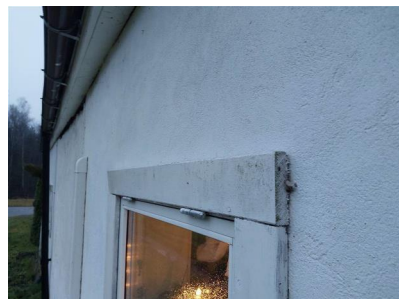
Överbleck saknas ovan fönster.

Avsaknad av bleck ovanför fönster medför en ökad risk för att vatten kan rinna in och orsaka fuktrelaterade skador i omkringliggande konstruktioner.

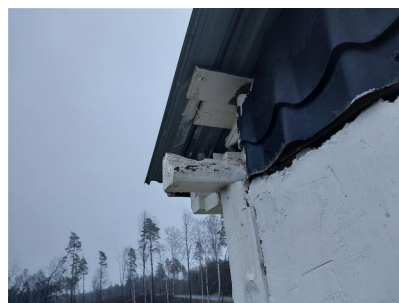
Rötskador noterades i del av takbjälke.

Rekommendera att kapa av bjälken och klä fasaden med plåt eller fasadpanel för att slippa eventuella skador in i takkonstruktionen
