# Besiktningsprotokoll

Anticimex Försäkringsbesiktning i samarbete med Fastighetsbyrån

| Fastighetsbeteckning:<br>Sörsalbo 4:27 | |

| Besiktningsdatum:<br>2024-11-28 | Protokollnummer:<br>68674101 |

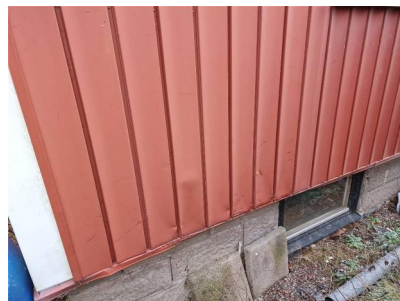
Mindre skador på fasadplåten finns.

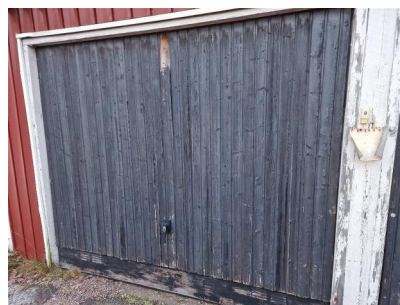
Garagedörrar är i behov av målning/underhåll.

Dörrar där målningsbehov finns riskerar att få fukt- och rötskador på grund av sämre vattenavvisande förmåga.

För att öka livslängden på dörr rekommenderas målning och underhåll.

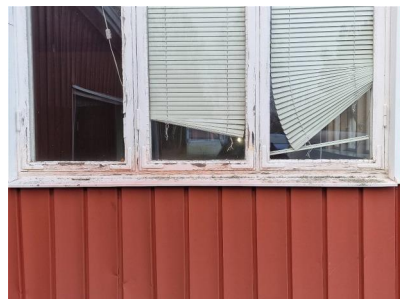
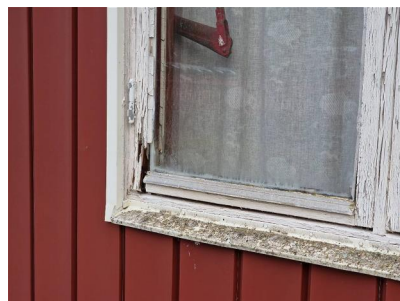
Kitt- och färgsläpp finns på fönstren, samt förekommer det rötskador . Underhåll och byte av skadade fönster rekommenderas.

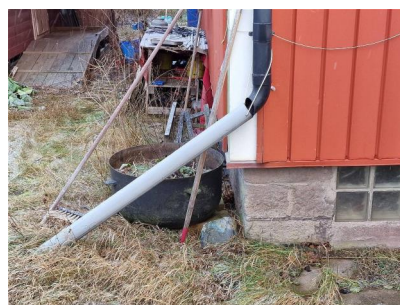
Stuprör avslutas nära husliv.

Stuprör som avslutas intill husliv (ovan mark) kan medföra en ökad fuktbelastning på grundmur/sockel med fuktrelaterade skador som följd.

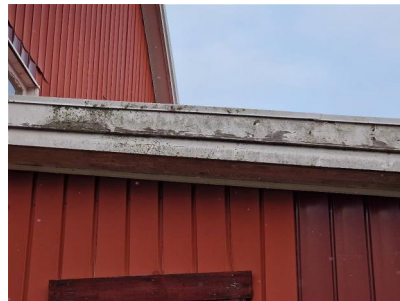
Färgsläpp och missfärgningar finns på vindskivor. Underhåll rekommenderas.

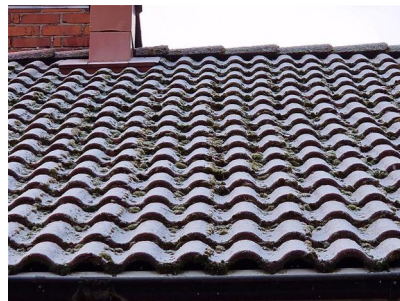
Mosspåväxt finns på takpannor.

Mossa som växer på taket kan leda till att taktäckningen har ett minskat motstånd mot vatteninträngning. Detta i sin tur kan leda till fuktskador på träläkt och takkonstruktionen vilket kan resultera i mikrobiella skador (angrepp av mikroorganismer).

För att öka livslängden på taket rekommenderas att mossan tas bort från takpannorna.

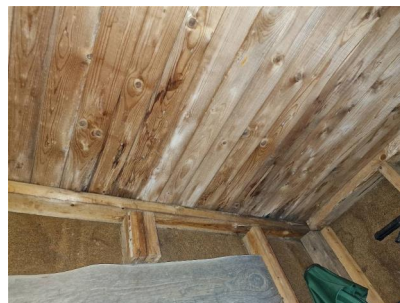
Missfärgningar på innertaket.

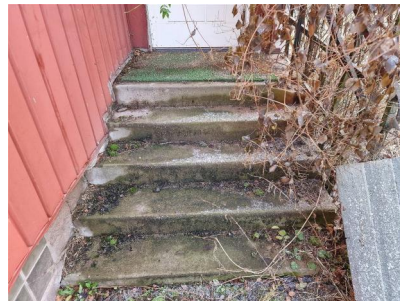
Sprickor/putssläpp på trappan.  
Underhåll rekommenderas.

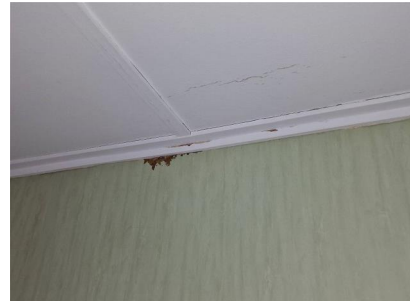
Vattenskada via avloppsrör vid wc på övreplan åtgärdat av försäkringsbolag år 2016, missfärgningar finns på vägg och innertaket i vardagsrummet efter läckaget.

Spår av tidigare läckage från wc på övreplan.

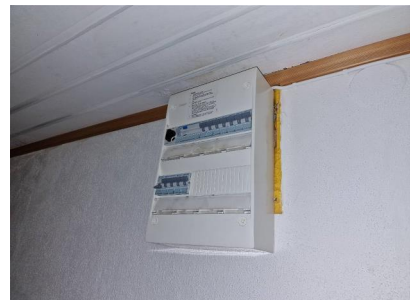
Gruppförteckning över elcentralen saknas.

"Gruppförteckning" är en lista som ska vara placerad vid elcentralen. Den visar vilka säkringar som är anslutna till vilka armaturer, vägguttag och apparater. Den är också till för att underlätta vid felsökning och elarbeten.

Kontakta en elektriker för att upprätta en gruppförteckning som placeras i närheten av elcentralen.

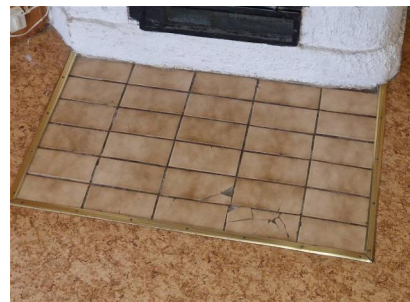
Klinkers löst/defekt framför braskamin.

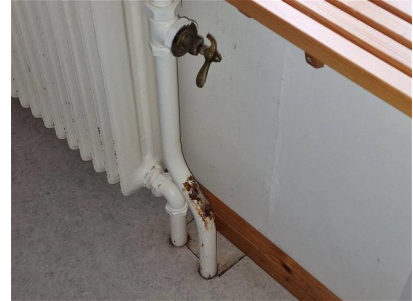
Rost på radiator , läckage från radiatorvrede.

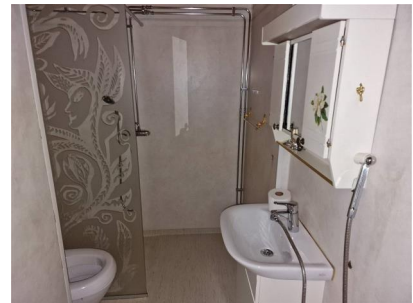
Fuktindikering i utrymmet gav inga förhöjda fuktindikationer.

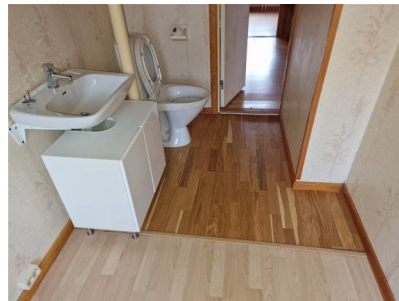
Lämpligt tät/ytskikt saknas på golvet.

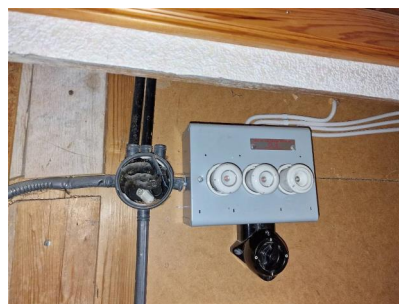
Skyddslock saknas på kopplingsdosa vid elcentral.

Montera skyddslock.

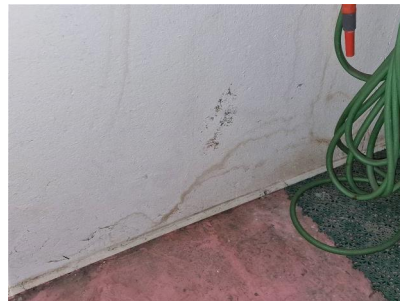
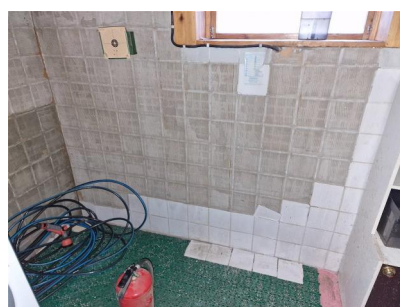
Vid kontroll av konstruktion uppmättes fuktvärden över kritisk nivå för mikrobiell tillväxt och mikrobiell lukt upplevdes samt skador på dessa väggar.

Fuktskador förekommer på utreglade väggar.

Utvändigt fuktskydd är äldre .

Eftersom källarens utvändiga fuktskydd (dagvattenssystem, dräneringssystem samt källarytterväggarnas utvändiga fuktskydd) är äldre så kan systemet ha nedsatt funktion. Detta ökar risken för invändiga fuktskador i källaren.

Källargrundmurar med påreglade isolerade ytterväggar. Denna konstruktion får ofta skador på grund av naturlig fuktvandring. Fuktkvoten uppmättes till 20 % i regler mot källaryttervägg.

Det finns risk för mikrobiell tillväxt om den relativa fuktigheten (RF) i den omgivande luften är över 75 %. I furuvirke motsvarar det en fuktkvot (FK) på 17 %.

Gällande källaren med organiska konstruktioner med skador så rekommenderas det att frilägga/riva dessa och återställa med ytskikt/konstruktioner som lämpar sig för en källarmiljö, samt bör man säkerställa det utvändiga fuktskyddet.

Vi rekommenderar en fördjupad undersökning för att bedöma orsak och omfattning. Det är viktigt att tänka på att denna rekommendation om fördjupad undersökning gäller hela källaren.

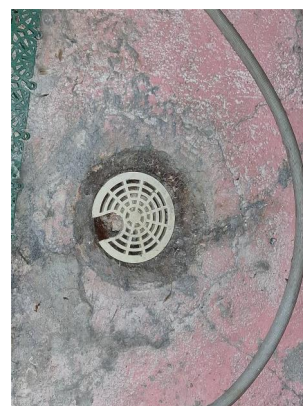
Äldre gjutjärnsbrunnar finns.

Gammal rostig gjutjärnsbrunn ökar risken för läckage med fuktskador som följd.

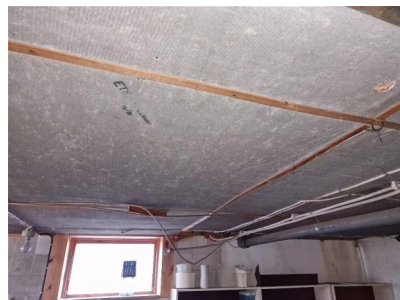
Eternite med asbets förekommer på innertaken.

Vid ev åtgärder och friläggning av dessa bör en fackman anlitas.

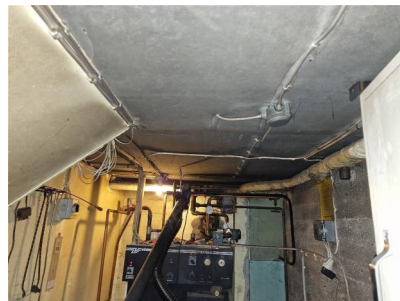
Spår av sot på väggarna och innertaket.
