**Fastighetsuppgifter**

Travbanan 9

Uppdragsnummer	A31043
Besiktningsdatum	2024-12-04
Besiktningföretag	OBM Byggnadsmiljö AB
Besiktningförrättare	Daniel Nilsson
Närvarande	Säljare
Giltig till och med	2025-12-04

Byggnadsbeskrivning	Byggnadsår
Fristående 1½-plans villa	1996
Till eller ombyggnad	Övrigt
--	Huset var normalt möblerat

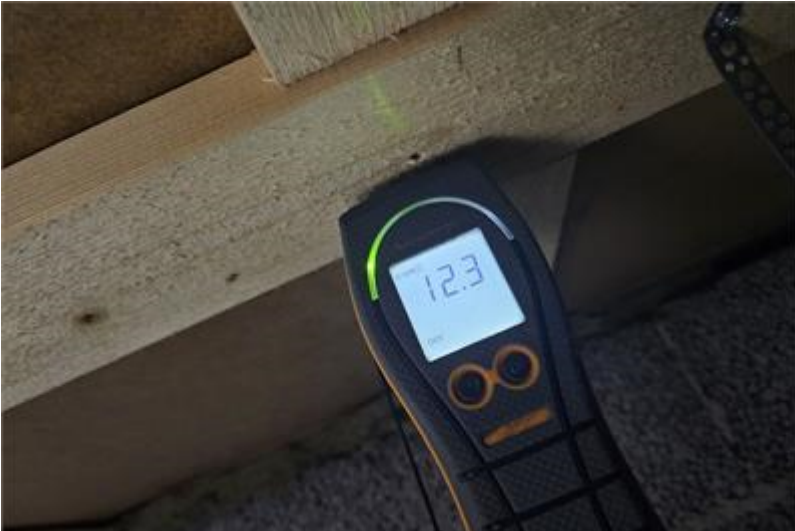
Byggnadsdel                      Krypgrund  
Konstruktionsdel  
Konstruktionsuppbyggnad

I trossbotten uppmättes en fuktkvot (FK) på ca 12%. Det kritiska gränsvärdet för mikrobiell tillväxt brukar anges till ca 15-17% fuktkvot (FK).

Inget behov av några åtgärder anses föreligga. Notera att stickprovsmässig undersökning är utförd.
