Besiktningssprotokoll

Anticimex Försäkringsbesiktning i samarbete med Fastighetsbyrån

Fastighetsbeteckning: Ödeshög 8:47	
Fastighetsadress: Genvägen 2	
Postnummer: 599 32	Ort: Ödeshög

Besiktningdatum: 2024-11-22	Protokollnummer: 68677732
Temperatur: -6 °C	Väderlek: Snö
Tekniker: Viktor Andersson	
E-post: Viktor.Andersson@anticimex.se	
Kontor: Linköping	
Närvarande: Anhörig

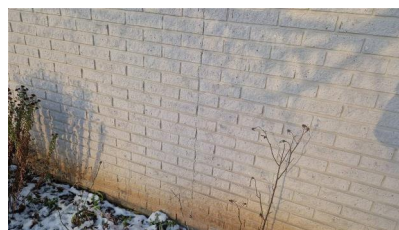
Spricka finns i borte gavel på tegelfasad. Rekommenderas att tätas för att undvika frostsador.

Vid osäkerhet kontaktas murare.

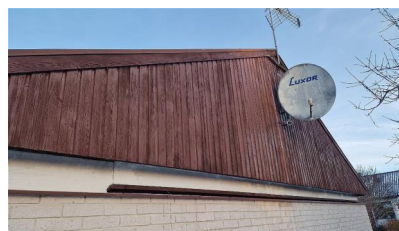
Träpanel på gavelspetsar är i behov av målning/underhåll.

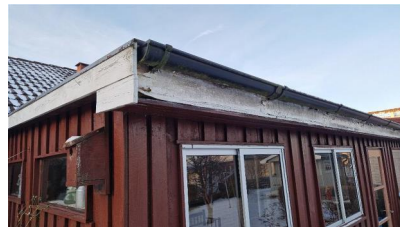
Rötskador noterade i bräda vid takfot.

Målning/underhåll rekommenderas av trädetaljer.

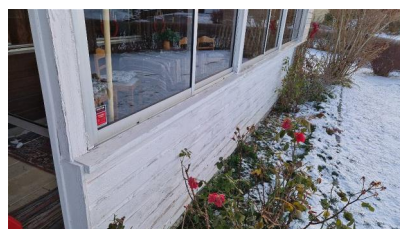
Trädetaljer är i behov av målning/underhåll. Överliggare av plåt kan med fördel monteras.

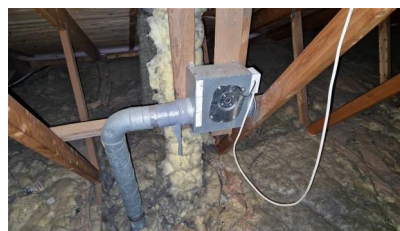
Den varma luften från golvkonstruktionens undertrycksventilation blåses i dagsläget ut på vinden via en fläkt, där ett rör leder luften från golvkonstruktionen. Detta innebär en risk för fuktansamling och kondensbildning på vinden, vilket kan leda till mögel och andra fuktrelaterade skador.

För att åtgärda detta är det viktigt att luften från golvkonstruktionen leds ut genom yttertakets istället. Jag rekommenderar kontakt med en ventilationsentreprenör för att säkerställa att en korrekt lösning installeras, där luften ventileras ut på ett sätt som inte riskerar byggnadens konstruktion.

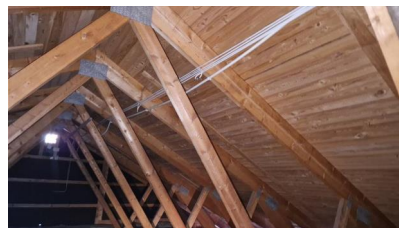
Vid kontroll av vinden uppmättes fuktvärden under kritisk fuktnivå för mikrobiell tillväxt.

Fuktkvoten i takbjälkar uppmättes till 10 %.

Risk för mikrobiell påväxt föreligger om fuktkvoten överstiger 17%.

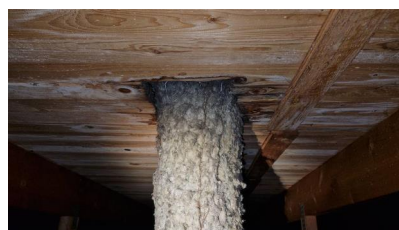
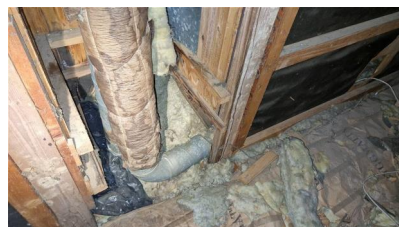
Fuktläck runt genomföring för ventilation.

Inga förhöjda fuktvärden kan uppmätas vid besiktning.

Här kommer också skorstenen upp, skorstenen ligger nära brandfarliga material, brandskyddskontroll rekommenderas.

Ventilationskanal vid gavel mot garage rekommenderas att isoleras för att minska risken för kondensbildning.

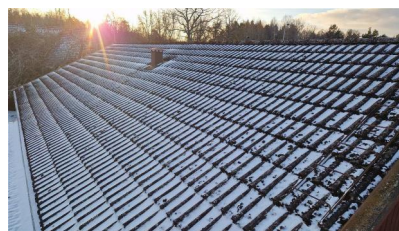
Yttertaket är äldre.

Takpannor, plåtdetaljer och underlagspapp har enligt vår bedömning en begränsad livslängd. Eftersom husets taktäckning är äldre har det ett minskat motstånd mot vatteninträngning. Detta i sin tur kan leda till fuktskador på träläkt och vidare ner i underliggande konstruktioner.

Mossa finns på takpannor mot baksidan.

På grund av att taket till stor del är täckt av snö har det inte varit möjligt att bedöma takpannornas skick eller läge vid besiktningen. Det är viktigt att regelbundet inspektera pannornas skick och deras placering för att säkerställa att de är hela och korrekt monterade.

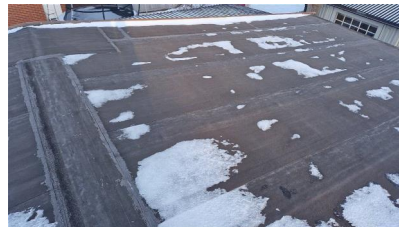
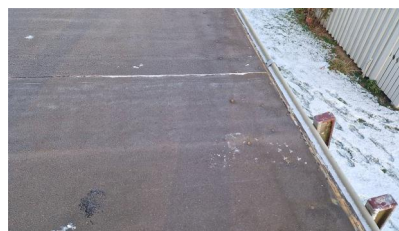
Takpappen är äldre.

Tätskiktet på ett platt/låglutande tak har enligt vår bedömning en begränsad livslängd. Eftersom takpappen är äldre har det ett minskat motstånd mot vattengenomträngning. Detta i sin tur kan leda till att takkonstruktionen drabbas av fuktskador.

Garageportar är också i behov av underhåll.

Mot takfoten är pappen spikad. Jag rekommenderar kontakt med takläggare för kontroll och eventuell åtgärd.

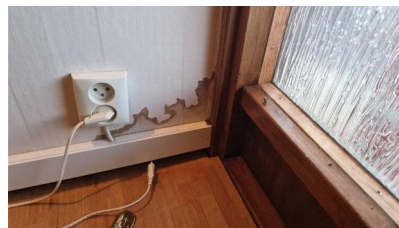
Fuktfläck noteras till höger om ytterdörren. Se också notering i vardagsrum.

Ingen förhöjd indikation av fukt vid besiktningstillfället.

Vatten kom in utifrån för ca 4 år sedan enligt uppgift från anhörig, detta åtgärdades omgående. Sedan dess har inget förändrats.

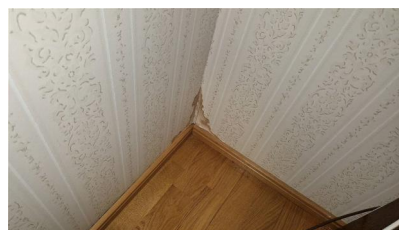
- ✎ Fullfläck noterad i hörnet.
Ingen förhöjd indikation av fukt vid besiktningstillfället.
Detta är vägg i vägg med fuktfläck i entréhallen.

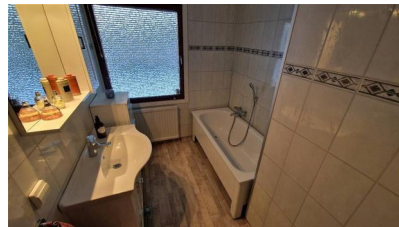
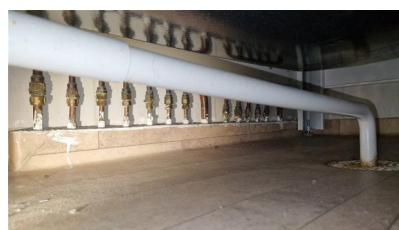
I golvet finns rörgenomföringar under både badkaret och till elementen. Särskilt rören under badkaret som är placerade nära väggen innebär en förhöjd risk för fuktskador. Dessa rör kommer upp i en klack nära väggen.

Rörgenomföringar i golv medför generellt en ökad risk för att vatten tränger ner i omkringliggande konstruktioner, vilket kan leda till fuktskador och potentiella problem med mögel eller röta. För att minska risken rekommenderas att vidta förebyggande åtgärder, såsom installation av en duschkabin för att minimera vattenbelastningen på ytor i direkt anslutning till rören.

Fuktindikering i utrymmet gav inga förhöjda fuktindikationer.

Fönster är placerat nära plats för bad. Rekommenderas att skyddas från vattenbegjutning/vattenstänk.

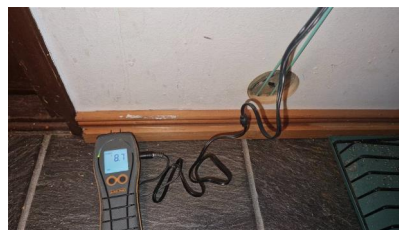
Vid kontroll av ytterväggssyll från groventré uppmättes fuktvärden under kritisk nivå för mikrobiell tillväxt.

Fuktkvoten uppmättes till 9 %.

Risk för mikrobiell påväxt föreligger om fuktkvoten överstiger 17%.

Mätningen utfördes genom att jag borrade ett 73mm doshål för att sedan borra ner 2 st 6 mm hål för fuktmätning med stift innanför ytterdörren mot framsida.

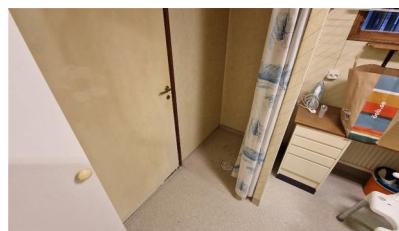
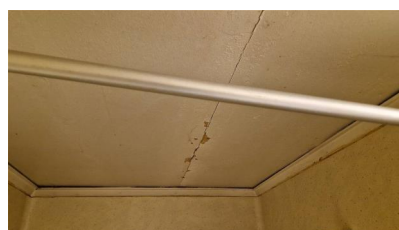
Limmad plastmatta finns på betongplattan.

På grund av naturlig fuktpåverkan från mark riskerar plastmattan att släppa från underlaget. Mattan och limmet kan också avge en kemisk lukt som sprids till boendemiljön.

- Golvbrunnen under tvättställ är inte besiktad då den inte är rengjord.
- Plastmattan är skadad vid uppvik mot tröskel.
- Rörgenomföringar finns i golv under tvättställ.
- Dörr placerad nära plats för dusch, detta ökar risken för fuktskada i karm och väggkonstruktion. Dörren är också fuktpåverkad.
- Taket ovanför duschen är fuktpåverkat, bristfällig frånluftventilation i utrymmet. Ingen förhöjd fuktindikation i innertaket i plats för dusch.

Fuktindikering enligt förväntan då det ligger en plastmatta på en oisolerad betongplatta.

Jag rekommenderar att dörren vid dusch skyddas från vattenbegjutning samt att taket i duschen målas med våtrumsfärg. En paxfläkt kan med fördel installeras för att bättre leda ut fuktig luft.
