Besiktningssprotokoll

Anticimex Försäkringsbesiktning i samarbete med Fastighetsbyrån

Fastighetsbeteckning: Silkesfjärilen 2	
Fastighetsadress: Lextorpsvägen 988	
Postnummer: 461 65	Ort: Trollhättan

Besiktningdatum: 2024-11-22	Protokollnummer: 68690191
Temperatur: -6 °C	Väderlek: Sol
Tekniker: Stefan Jarefjäll	
E-post: Stefan.Soderberg@anticimex.se	
Kontor: Uddevalla	
Närvarande: Fastighetsägare

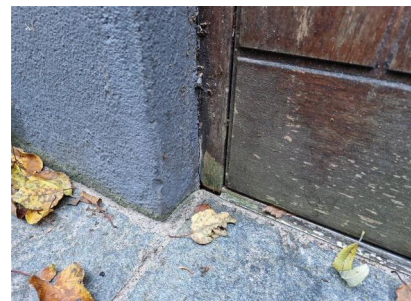
Utvändigt / Dörrar och Fönster

- Enstaka äldre fönster är i behov av målning/underhåll.
- Fönsterfoder till utbytt fönster är endast grundmålad.
- Källardörr är rötskadad i nederkant av karm.

Risk för fuktrelaterade skador på grund av sämre vattenavvisande förmåga. Byte av rötskadad karm rekommenderas.

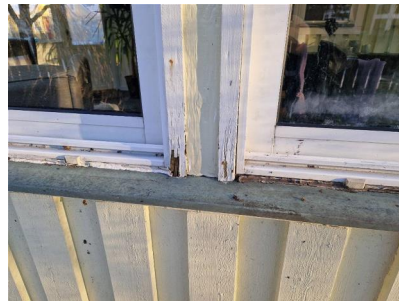
Utvändigt / Uterum

- Fönsterfoder/Panel är i behov av målning/underhåll. Lokalt noterades rötskador och byte rekommenderas.
- Tätning vid fönsterbleck uppvisar åldersrelaterade brister.

Risk för fuktrelaterade skador på grund av sämre vattenavvisande förmåga.

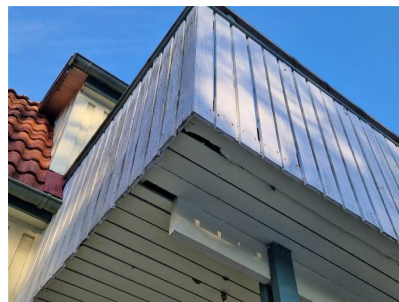
Utvändigt / Balkong

- Balkong är allmänt i behov av underhåll/renovering då målningsbehov och rötskador noterades på räcke, trall etc.
- Räcke på underliggande entrétrappa är rötskadat.

Kontakt rekommenderas med fackman för vidare bedömning av balkong, dess konstruktion och trappräcke samt för åtgärd.

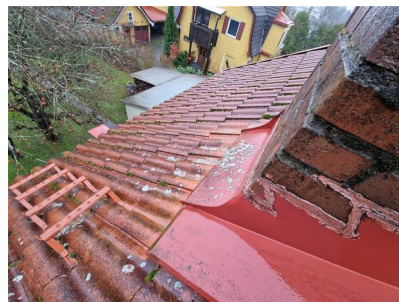
Utvändigt / Tak

- Mosspåväxt finns på takpannor.
- Skorsten saknar plåtinklädnad.
- Tätning mellan skorsten och nederbeslag uppvisar åldersrelaterade brister.
- Överliggare på framsida vid balkong är av trä och i behov av målning.
- Taket har av säkerhetsskäl besiktigats från mark och takstege.

Bristerna kan leda till att taktäckningen har ett minskat motstånd mot vatteninträngning, vilket kan resultera i fuktrelaterade skador på träläkt och underliggande konstruktioner.

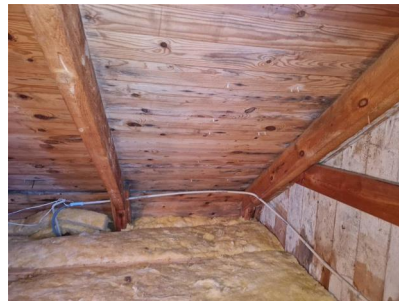
Utvändigt / Vind

- Mikrobiell påväxt och tecken på kondens finns på underlagstaket.
- Vindsbjälklaget är tilläggsisolerat med mineralullsisolering ovan ursprunglig sågspånsisolering.

Detta bedöms vara ett tecken på att vinden tillförs fukt inifrån bostaden och för att komma tillrätta med detta kan fuktillförseln inifrån bostaden behöva minskas. Det kan göras genom att ventilationen i bostaden förbättras samt att eventuella otätheter i vindsbjälklaget (tak-/väggvinklar, taklucka med mera) tätas. Läs Anticimex faktablad om uppvärmda vindsutrymmen för tips och råd.

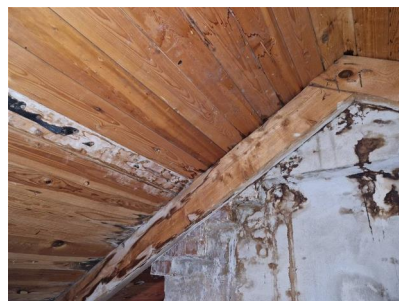
- Fuktfläckar/Missfärgningar förekommer på murstock och angränsande underlagstak.

Dessa bedöms vara äldre samt ej bero på eller ha lett till bakomliggande skador.

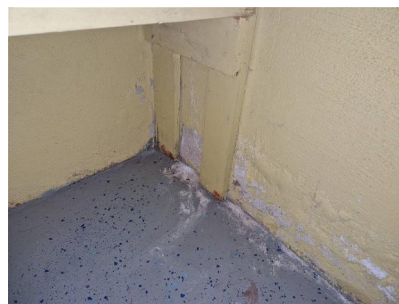
Källarplan / Allmänt

- Kontroll av inredda konstruktioner utfördes genom håltagning i golv och vägg i Gillestuga (ytterväggshörn). Vid kontroll av konstruktion uppmättes fuktvärden över kritisk nivå för mikrobiell tillväxt och mikrobiell lukt upplevdes.
- Utvändigt fuktskydd är äldre och puts- och färgsläpp noterades.
- Trädetaljer mot grundmurar/betongplatta förekommer.

Grundläggningen består av en betongplatta på mark utan underliggande isolering och uppmurade grundmurar. Gillestuga med lågt uppreglade träkonstruktioner samt utreglade träkonstruktioner mot grundmurar i Gillestuga, Tvättstuga och Bastu. Dessa konstruktioner får ofta fuktrelaterade skador på grund av naturlig fuktpåverkan. Fuktkvoten uppmättes till >28 %. Risk för mikrobiell tillväxt föreligger om fuktkvoten överstiger 17 %.

En fördjupad undersökning rekommenderas för att konstatera orsak och omfattning av de fuktrelaterade skadorna i hela källarplanet.

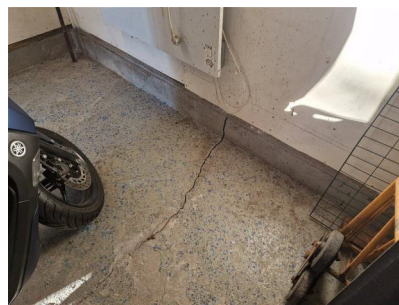
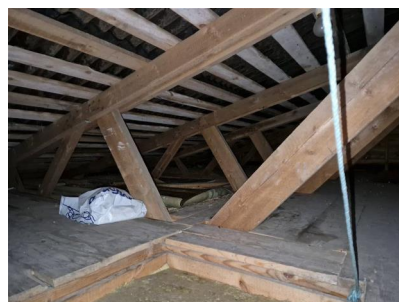
Garagebyggnad / Ut- och Invändigt

- Avvikande/Kemisk lukt upplevdes vid inträde till garage.
- Spricka förekommer i betongplatta/klack.
- Fasadpanel på baksida är lokalt rötskadad.
- Underlagstaket på framsidan består av armerad plastfolie.
- Takkonstruktion på baksidan består av plåttak ovan äldre eternittak. På vindsutrymmet noterades vattendroppar, oklart om dessa beror på inläckage eller kondens.

En fördjupad undersökning rekommenderas för att konstatera orsak och omfattning av skadorna på garagebyggnaden.
