Besiktningssprotokoll

Fastighetsbeteckning: Enslöv 4:46	
Fastighetsadress: Ålängesvägen 20	
Postnummer: 31350	Ort: Åled

Besiktningdatum: 2024-12-02	Protokollnummer: 68712225
Temperatur: 6 °C	Väderlek: Regn
Tekniker: Daniel Levin	
E-post: Daniel.Levin@anticimex.se	
Kontor: Halmstad	
Närvarande: Fastighetsägarens sambo

Försäkringsbesiktning

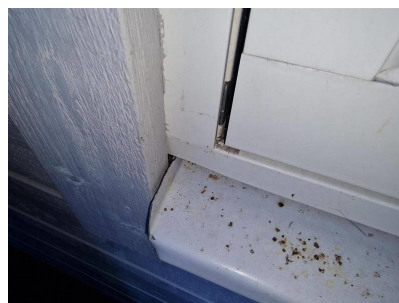
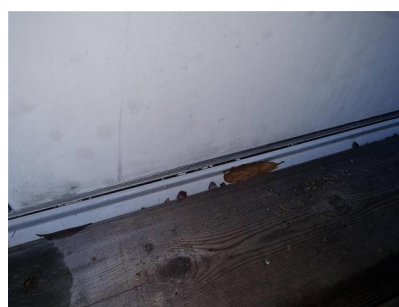
Utvändigt / Fönster / Dörrar

Entrédörrens tröskelbleck är bristfälligt monterat.
En del utav fönstrens underbleck är otäta vid gaveluppvikens ändar.
Överbleck finns inte till fönstren på långsidorna.
Tröskelbleck finns inte till källarens ytterdörr.

Bristerna medför att vatten kan tränga ner i bakomliggande konstruktioner med fuktrelaterade skador som möjlig följd.

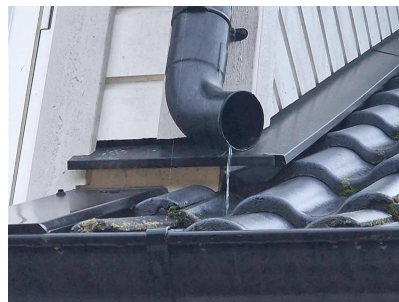
Det nedre plåtbeslaget till takkupan åt öster glipar mot takpannorna.

Bristen kan leda till att regn- eller smältvatten tränger ner i underliggande takkonstruktion och orsakar fuktrelaterade skador.

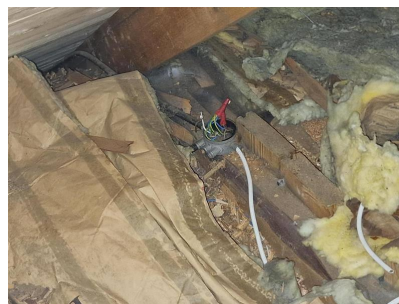
En kopplingsdosa är bristfälligt utförd.

Det rekommenderas att kontakt tas med en behörig elektriker för kontroll och åtgärd.

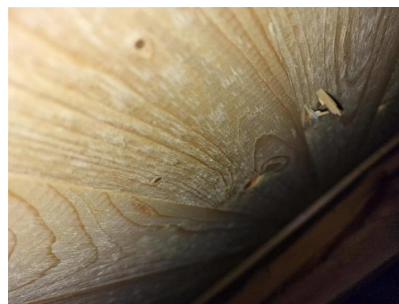
Vindsluckan är inte lufttät.

En svag mikrobiell påväxt noterades lokalt på yttertaketets insida. Fuktkvoten mättes på underlagstaket till mellan 16-17 %.

Det finns risk för mikrobiell tillväxt om den relativa fuktigheten (RF) i luften är över 75 %, vilket i gran- och furuvirke motsvarar en fuktkvot (FK) på ca 17 %.

Detta kan vara ett tecken på att vinden tillförs fukt inifrån bostaden. Observera att besiktning av bostadens ventilationssystem inte har ingått i uppdraget.

För att komma tillrätta med detta kan fukttilförseln inifrån bostaden behöva minskas. Det kan göras genom att ventilationen i bostaden förbättras samt att eventuella otätheter i vindsbjälklaget (tak-/väggvinklar, taklucka med mera) tätas. Läs Anticimex faktablad om oppvärmda vindsutrymmen för tips och råd.

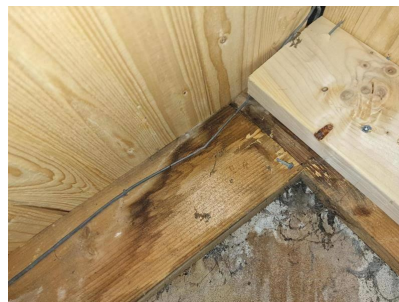
Missfärgningar finns lokalt på takstolar intill murstocken. Vid fuktindikering mot missfärgningarna noterades inga förhöjda fuktindikationer. Missfärgningarna bedöms uppstått innan taket lades om.

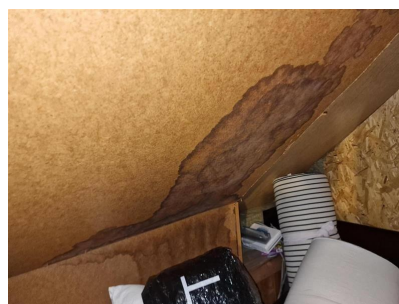
Övre plan / Vindsförråd 1

Missfärgningar finns lokalt på yttertaket insida samt på väggen. Vid fuktindikering mot missfärgningarna noterades inga förhöjda fuktindikationer. Missfärgningarna bedöms uppstått innan taket lades om.

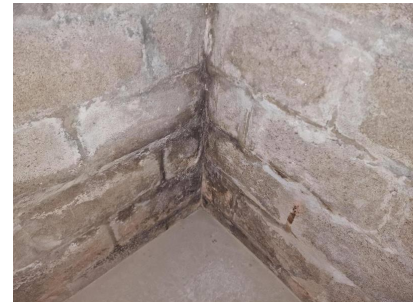
Källarplan / Allmänt

Ålder på källarens utvändiga fuktskydd är okänt.
I förråd 4 finns missfärgningar i nederkant av grundmuren med förhöjda fuktindikationer.

Det rekommenderas att kontakt tas med fackman för kontroll av orsak till och omfattning av de missfärgningar som noteras samt för bedömning av lämpliga åtgärder.
