**Fastighetsuppgifter**

Fastighetsbeteckning  
Höstsäden 10  
Adress  
Nyodlingsvägen 38A  
19143 Sollentuna

**Besiktningssuppgifter**

Uppdragsnummer AB4287  
Besiktningdatum 2024-12-05  
Besiktningföretag OBM Besiktningsservice AB  
Besiktningförrättare Peter Franck  
Närvarande Säljarna  
Giltig till och med 2025-12-05

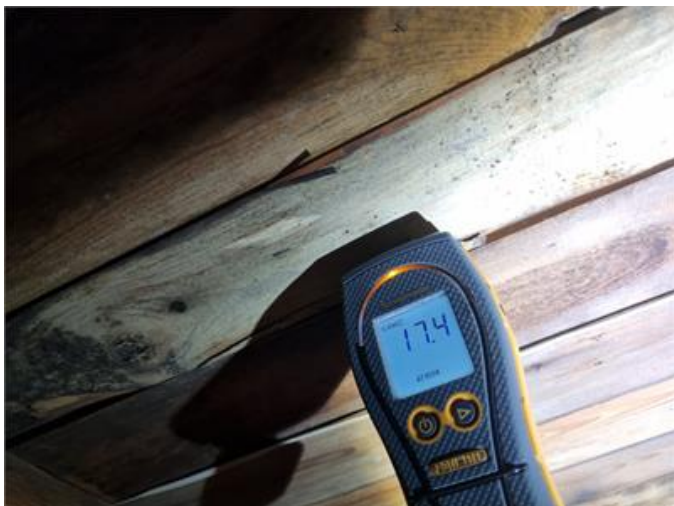
Besiktningsresultat					
Bedömningsskala: 1 = Utan anmärkning, 2 = Påpekande, 3 = Bör åtgärdas, 4 = Ej besiktningsbart					
Byggnadsdel	1	2	3	4	Anmärkning
Vind			X		Mikrobiell påväxt förekommer på underlagstakets undersida, vilket bör kontrolleras och åtgärdas i erforderlig omfattning med en fortsatt undersökning. Förhöjd fukt indikerades Fuktfläckar förekommer på underlagstak bl.a intill takluckan, vilket bör kontrolleras regelbundet och orsak åtgärdas i erforderlig omfattning.
					Vinden besiktades från kryplandgången, takluckan finns utvändigt på taket bredvid skorstenen, men taksteg saknas närmast takluckan.
Övre plan		X			Mindre lutning i golv förekommer, vilket bedöms relativt normalt i äldre hus
Hall	X				
Sovrum 1	X				
Garderob	X				
Sovrum 2	X				
Garderob/kattvind	X				
Toalett	X				
Sovrum 3	X				
Entréplan					
Entréhall	X				
Toalett	X				
Sovrum 4		X			
Badrum		X			Rör genomföring för läckageindikering/skvallerör förekommer på vattenexponerad plats i dusch, vilket medför ökad risk för fuktskador. Fuktindikering har utförts stickprovsmässigt utan att några förhöjda fuktindikationer erhållits.

Mikrobiell påväxt förekommer på yttertaket insida. Orsak samt omfattning bör fastställas och åtgärdas i erforderlig omfattning, se även info på protokollets näst sista sida, pos. 3.

Bild från vind, mikrobiell påväxt och förhöjd fukt.

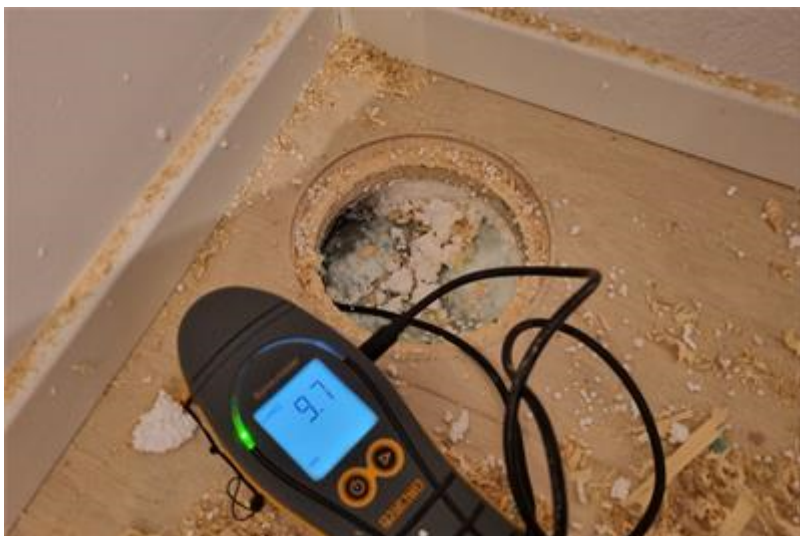
Byggnadsdel	Källare golv i sovrum
Konstruktionsdel	Flytande överisolerat golv
Konstruktionsuppbyggnad	Pakettgolv, isolering av cellplast/frigolit, plastfolie, sand-avjämning, betongplatta

Vid provhål som togs i golv intill vägg-hörn upplevdes en normal lukt samt mättes fuktkvot till ca 10-11% FK i träsyll i innervägg av träregelkonstruktion.

Resultatet bedöms inte indikera något åtgärdsbehov.
