Örnen 7

Finningevägen 28

**Besiktningssuppgifter**

Uppdragsnummer	A30682
Besiktningsdatum	2024-11-05
Besiktningföretag	OBM Byggnadsmiljö AB
Besiktningförrättare	Mattias Forsberg
Närvarande	Säljare
Giltig till och med	2025-11-05

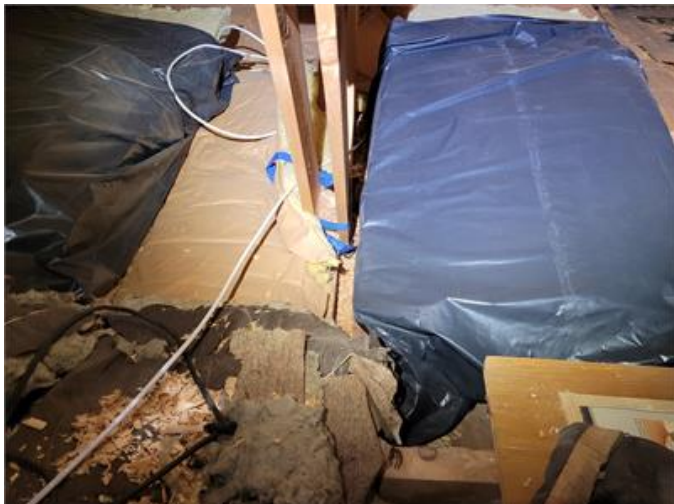
Vindsbjälklaget bör städas av och isolering justeras.

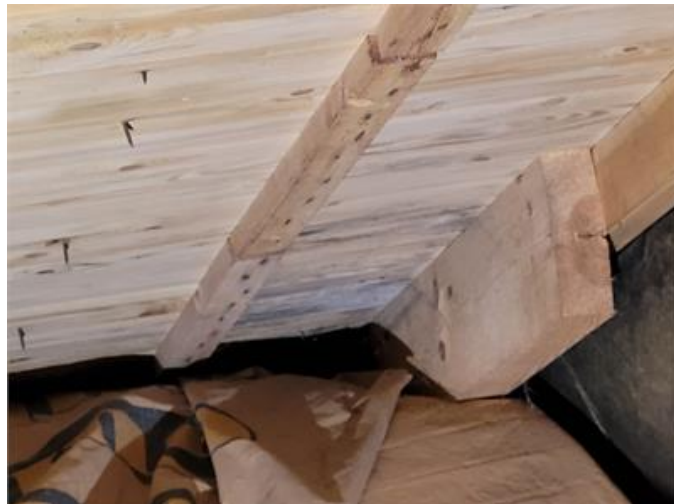
Missfärgning/mikrobiell påväxt på underlagstak
