Fastighetsuppgifter

Fastighetsbeteckning
Trekanten 5
Adress
Wennerbergsgatan 12
431 39 Mölndal

**Besiktningssuppgifter**

Uppdragsnummer	O26500
Besiktningdatum	2024-12-05
Besiktningföretag	OBM Besiktning Väst AB
Besiktningförrättare	Roger Gustafsson
Närvarande	Säljare, mäklare
Giltig till och med	2025-12-04

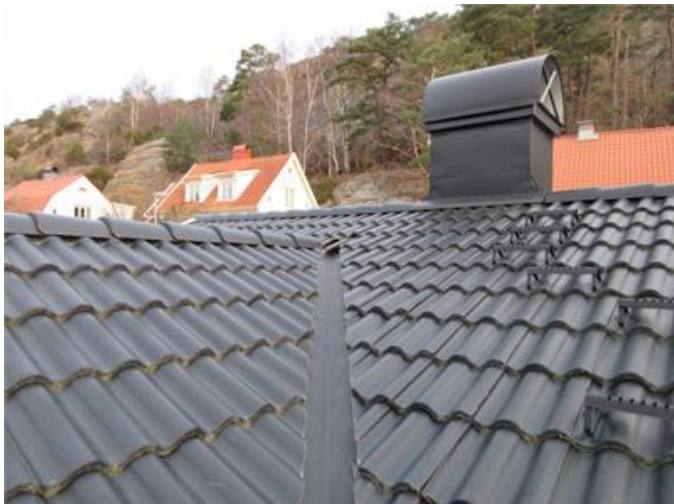
Pannor täcker bitvis bristfälligt i ränndalar

Tak: Lösa/otäta betongpannor bör kontrolleras och justeras samt kompletteras i erforderlig omfattning för att eliminera risken för fuktinträngning med skador som möjlig följd.

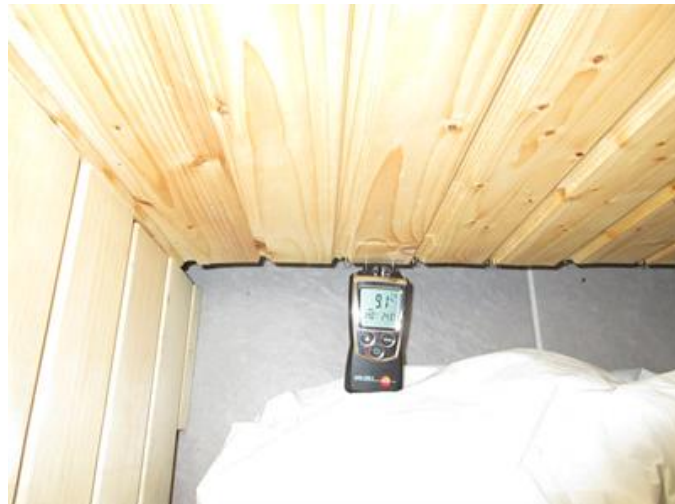
Fuktmätning i bastupanel (9,1% FK).

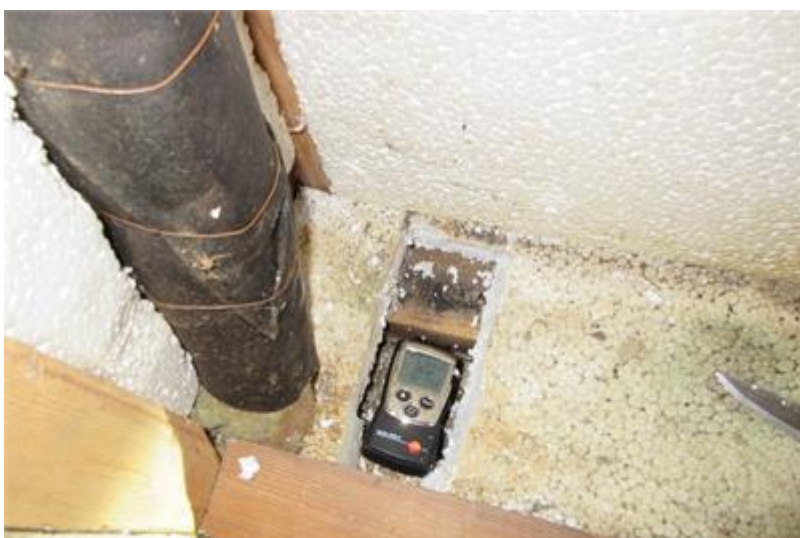
Kritiskt gränsvärde för mikrobiell tillväxt (mögel/bakterier mm) är ca 17 % fuktkvot (FK) i trä och för rötsvampstillväxt ca 28 %.

Två stickprovsviss fuktmätningar utfördes i träkonstruktioner i suterrängplan. Fuktkvoten i gästrummets väggsyll mättes till 12 % och bastupanelen 9,1 % vilket är under kritiskt gränsvärde. På träsyllen i gästrummet noterades mikrobiell påväxt vilket visar på att syllen tidigare varit fuktig så att påväxt bildats.

Notera att stickprovsmässig undersökning är utförd med mätvärden under kritiskt gränsvärde. Dock noterades mikrobiell påväxt på syllen och för att säkert fastställa orsak och omfattning till påväxten måste en mer omfattande undersökning utföras.
