Besiktningssprotokoll

Anticimex Försäkringsbesiktning i samarbete med Fastighetsbyrån

Fastighetsbeteckning: Svenneby 1:379	
Fastighetsadress: Kiltorp 17	
Postnummer: 68593	Ort: Torsby

Försäkringsbesiktning

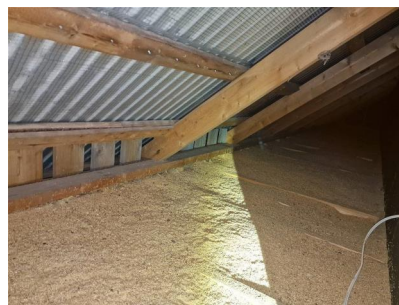
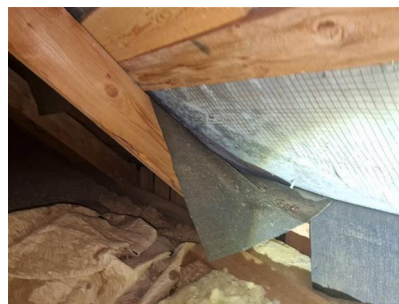
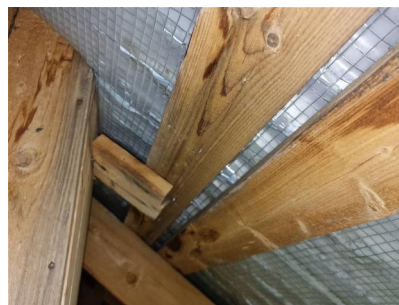
Utvändigt / Sidovindar

Underlagstak består av armerad plast och isolering är sågspån.

Fuktkvoten i underlagstak/takbjälkar uppmättes vid besiktningstillfället till ca 14 %.

Lokalt mot framsida hus har underlagstaket fuktfläckar och underlagstak har brister, dessa bedöms vara äldre. Se lämnade upplysningar om detta.

Notera att underlagstak består av äldre armerad plast.

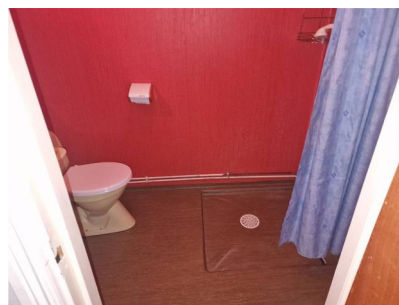
Entréplan / Dusch/Toalett

Våtutrymmet har äldre yt-/tätskikt med plastmatta på golv och vägg.
 - Äldre gjutjärnsbrunn
 - Rör förekommer genom golv
 - Mattsläpp kan noteras i duschzon.

Eftersom funktionen, som innebär att ytskiktet/tätskiktet ska vara vattentätt, kan vara nedsatt finns en ökad risk att vatten tränger igenom ytskiktet/tätskiktet med vattenskador i omkringliggande konstruktioner som följd.

Utrymmet är äldre och har passerat tiden för sin tekniska livslängd.

Renovering av utrymmet rekommenderas.

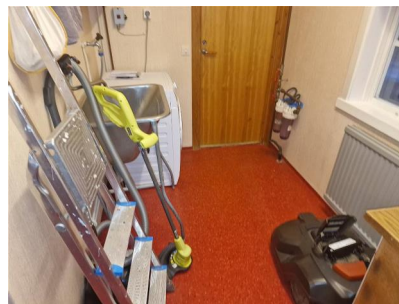
Entréplan / Tvättstuga

Våtutrymmet har äldre yt-/tätskikt med plastmatta på golv.
 - Äldre golvbrunn.
 - Rör förekommer genom golv.

Eftersom funktionen, som innebär att ytskiktet/tätskiktet ska vara vattentätt, kan vara nedsatt finns en ökad risk att vatten tränger igenom ytskiktet/tätskiktet med vattenskador i omkringliggande konstruktioner som följd.

Utrymmet är äldre och har passerat tiden för sin tekniska livslängd.

Renovering av utrymmet rekommenderas.
