Fastighetsuppgifter

Fastighetsbeteckning
Nedre Larssveden 3:22
Adress
Klampvägen 34
79021 Bjursås

**Besiktningssuppgifter**

Uppdragsnummer WA5704
Besiktningsdatum 2024-12-06
Besiktningss företag OBM Besiktning i Dalarna AB
Besiktningss förrättare Anders Totmar
Närvarande Säljare
Giltig till och med 2025-12-06

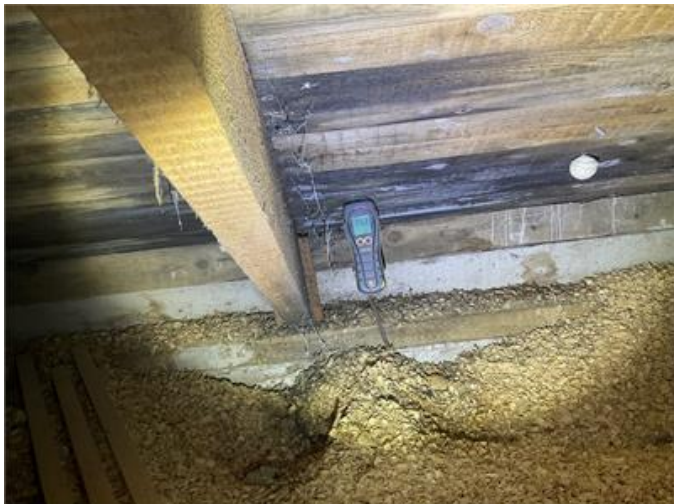
Fuktmätning ned mot takfot på kattvind.
