**Fastighetsuppgifter**

Fastighetsbeteckning  
Viksjö 2:227  
Adress  
Andebodavägen 127  
17543 Järfälla

Uppdragsnummer AB3410  
Besiktningdatum 2024-06-20  
Besiktningsservice OBM Besiktningsservice AB  
Besiktningförrättare Tom Fransson  
Närvarande Nuvarande ägare  
Giltig till och med 2025-06-20

Byggnadsbeskrivning  
2-plans radhus

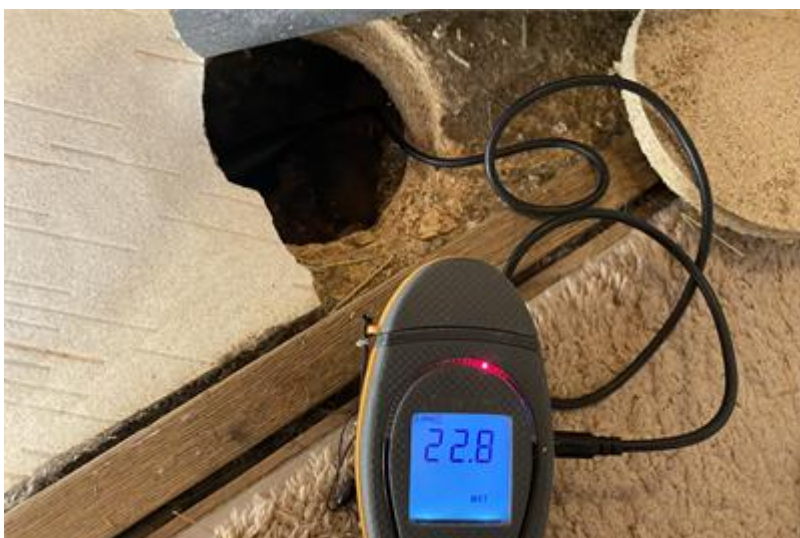
Byggnadsdel	Krypgrund
Konstruktionsdel	Uppreglat golv ovan betongbjälklag
Konstruktionsuppbyggnad	Plastmatta/spånskiva/isolering mellan reglar/ångspärr/betong

Fuktkvotsmätning utfördes från provhål i golv i trappförrådet.

Fuktkvot i trä-regel mot betongbjälklaget uppmättes till ca. 23% FK.

Det kritiska gränsvärdet för mikrobiell tillväxt brukar anges till ca 15-17% fuktkvot (FK).

Avvikande lukt upplevdes från provhålet.

Förhöjt fuktvärde uppmättes och avvikande lukt upplevdes från golvkonstruktionen. Fortsatt teknisk utredning rekommenderas.
