Besiktningssprotokoll

Anticimex Försäkringsbesiktning i samarbete med Fastighetsbyrån

Fastighetsbeteckning: Plogan 11	
Fastighetsadress: Bondevägen 10	
Postnummer: 463 34	Ort: Lilla Edet

Besiktningdatum: 2024-10-24	Protokollnummer: 68610990
Temperatur: 10 °C	Väderlek: Halvklart
Tekniker: Tommy Pettersson	
E-post: tommy.pettersson@anticimex.se	
Kontor: Uddevalla	
Närvarande: Ägare

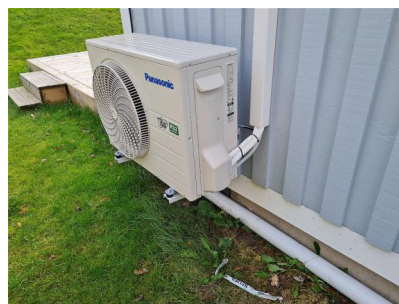
Utvändigt / Sockel

Kondensvatten från luftvärmepumpens utedel leds inte bort från husgrunden.

Fuktuppsug finns längs sockel norrsidan.

Sockel längs baksidan av byggnaden har ej besiktigats sin helhet, då delar täcks av tillbyggd altan.

Noterade brister medför risk för att fukt/vatten tränger in i anslutande konstruktioner, vilket i sin tur kan leda till fuktrelaterade skador.

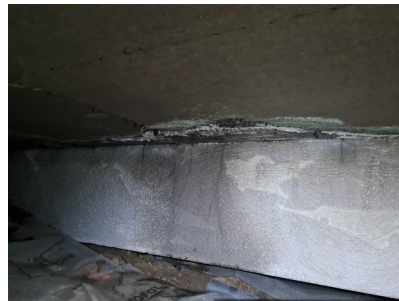
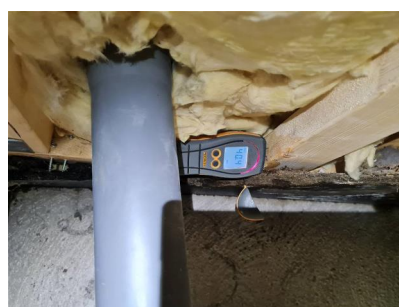
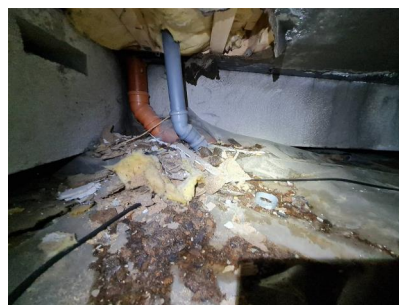
Utvändigt / Krypgrund

Vid kontroll av konstruktionen uppmättes fuktvärden över kritisk fuktnivå för mikrobiell tillväxt.

Aktiv fuktskada med mikrobiell tillväxt noteras under duschrum och tvättstuga (troligen rörläckage).

Längs underliggande markyta/plast noterades fritt vatten. Rikligt med byggspill finns ifrån utförd renovering.

Fuktfläckar noteras även i blindbotten under kök. Bedöms vara sedan innan köksrenoveringen.

Fuktkvoten uppmättes till > 28 % under våtrum och tvättstuga där fuktskador finns. 18 % i golvbjälklaget längs övriga delar.

Risk för mikrobiell tillväxt föreligger om fuktkvoten överstiger 17 %.

Längs blindbotten har mikrobiell påväxt uppstått.

Uteluftsventilerade krypgrunder med bjälklag av organiskt material har ofta fuktskador på grund av naturlig fuktpåverkan. Detta kan resultera i mikrobiella skador.

Jag rekommenderar en fördjupad undersökning för att bedöma orsak och omfattning till ovan nämnda noteringar. Även kontakta sitt försäkringsbolag (villahem)

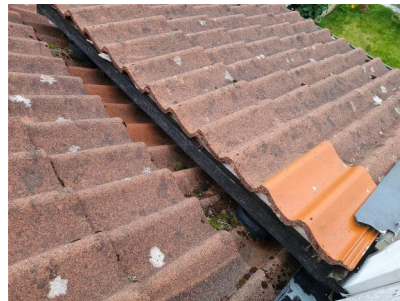
Utvändigt / Farstutak

Mindre rötskador i läkt i anslutning till övergång tak och längs vindskivor/plåt.

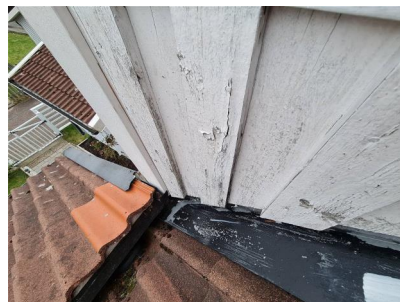
Utvändigt / Fasad

Enstaka panelbrädor takkupa, balkong utsida har mindre rötskador. Vindskivor taklyft entrésida har mindre rötskador.

För att öka livslängden på fasadbeklädnaden rekommenderas målning och underhåll.

I samband med ommålning rekommenderas att de rötskadade panelbrädorna byts ut.

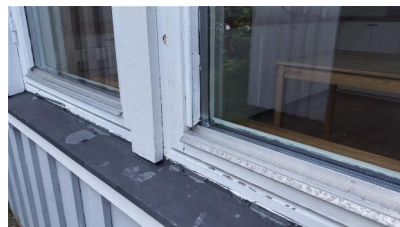
Utvändigt / Fönster

Isolerglas är äldre och underhållsbehov finns.

Befintliga fönster är äldre vilket betyder att tätningen mellan fönsterrutorna kan vara sämre. Detta kan leda till att missfärgning/imma kan uppstå mellan glasrutorna. De bör även målas lokalt.

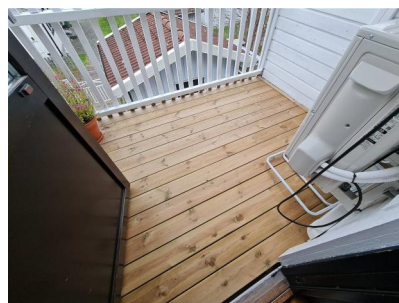
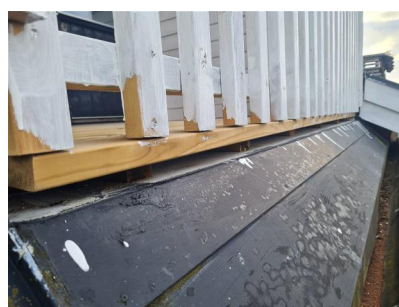
Utvändigt / Balkong

Takduk/tätskikt under terrass kunde inte besiktas då trallen döljer takets yta.

Mellan springorna och ytterkant noterades att underliggande ströläkt vilar dikt tätskiktet utan tillsatt skydd mot friktion/skav.

Vi rekommenderar att vid framtida planerade renoveringar demontera trätrallen och för att underlätta framtida kontroll/åtgärd, dela upp trallen i mindre sektioner.

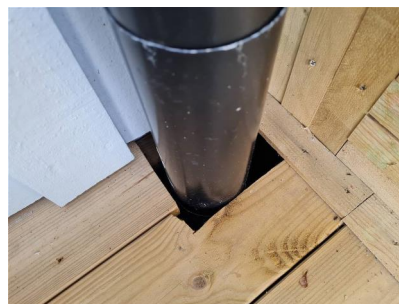
Utvändigt / Hängrännor / Stuprör

Lövsilar finns inte.

Längs skarvar hängrännor finns otätheter/droppläckage.

Noterade brister innebär risk för ökad fuktbelastning längs underliggande konstruktioner och leda till stopp i dagvattenledningar.

Rekommenderas komplettering av lövsilar samt åtgärd längs hängrännor.

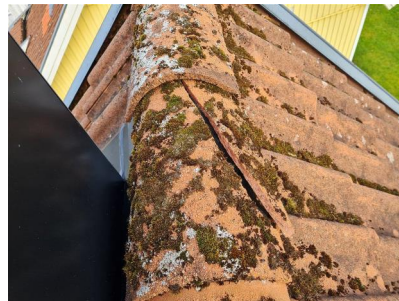
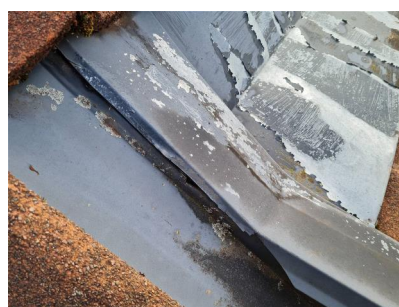
Utvändigt / Tak

Taktäckningen är av äldre datum.
 Takpannorna är skrovliga, lokalt trasiga/spruckna.
 Mossa och lava påväxt noterades längs takpannor.
 Lokalt rötskadat ströläkt noteras.
 Låglutande tak har fel taktäckning på taklyft ovan sovrum
 Plåtbeslag av taklyft entrésida har brister/otätheter.

Ovan nämnda noteringar kan leda till fuktskador i bakomliggande konstruktioner.

Av säkerhetsskäl taktäckningen kontrollerats ifrån balkong, mark okulärt samt via befintlig sotarstege. Därifrån kunde de närmaste takpannorna lyftas, underliggande tätskikt/läkt kontrolleras.

Varvid det rekommenderas att börja planera för takreovering inom närmaste åren.

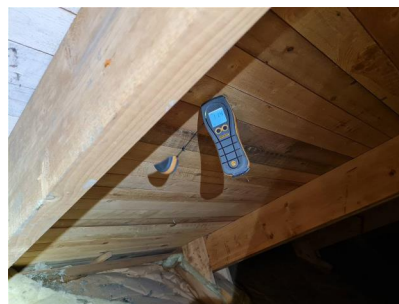
Utvändigt / Vind

Fläckar förekommer i isolering efter flertalet getingbon.
 Upphängning saknas till avloppsluftare vilket gör att den kan glida isär vilket kan åtgärdas med patentband.

Vid kontroll av vinden uppmättes fuktvärden under kritisk fuktnivå för mikrobiell tillväxt och en normal lukt upplevdes.

Fuktkvoten i underlagstak/takbjälkar uppmättes till 11 % vilket är normalt för årstiden.

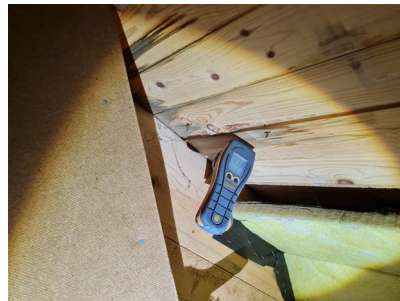
Utvändigt / Sidovindar

Fuktbläckor/upsug noteras i ändrar på råspont i bägge sidovindarna.
- Noterade fuktfläckar uppstod innan takomläggningen.
- Ovan noteringar bedöms inte ha lett till bakomliggande skador.
- Fuktkvoten uppmättes till 11 % längs underlagstak.
- Risk för mikrobiell tillväxt föreligger om fuktkvoten överstiger 17%.

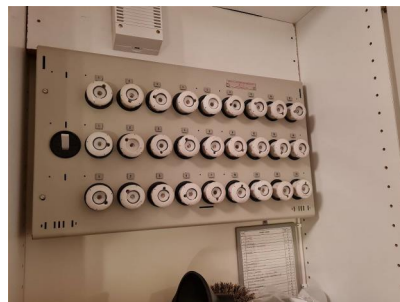
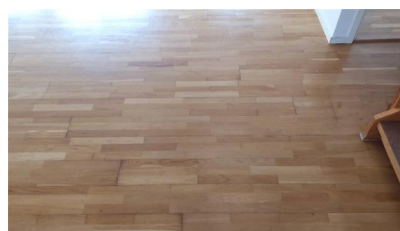
Hela huset / Allmänt

Jordfelsbrytare finns inte.
Gruppförteckning finns vid elcentralen.
- Det finns inget krav att hus byggda före år 2000 ska ha jordfelsbrytare. Jordfelsbrytaren minskar dock risken för personskador och brand orsakade av elanläggningen.
- Vid stickprovskontroll av jordade eluttag i kök och förekommande fall i våtrum noterades inga avvikelser.
-

Golvytskikt är slitna i flera utrymmen och redovisas inte under respektive utrymmen. Påverkar inte byggnadens funktion.

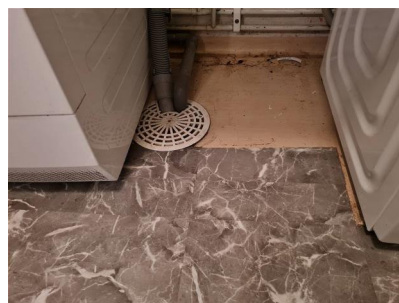
Entréplan / Tvättstuga

Tvätt utrymmet har äldre yt-/tätskikt och utförande:

Lös klämring i golvbrunn.
Rör genomföringar golv finns.

Eftersom funktionen, som innebär att ytskiktet/tätskiktet ska vara vattentätt, kan vara nedsatt finns en ökad risk att vatten tränger igenom ytskiktet/tätskiktet med vattenskador i omkringliggande konstruktioner som följd.

Vid fuktindikering i utrymmet noterades inga förhöjda fuktvärden.

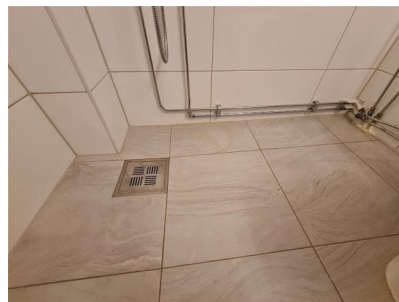
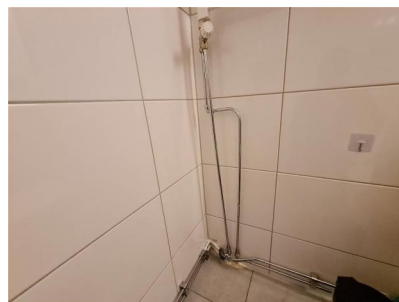
Entréplan / Dusch / Toalett

Våtrummet påvisar avvikelser gentemot branschregler*.

Golvbrunn placerad för nära vägg mindre än 200 mm dusch.
Rör genomföringar golv finns i utrymmet (radiator / handdukstork).
Otäta rör genomföringar vägg noterades.
Rördragning till handdukstork och tvättställ är ej fackmässigt utfört.
Rörstos tvättställ är placerad under klinkers.

Ovanstående brister gällande utförande, innebär att arbetet inte har utförts enligt Boverkets byggregler, gällande branschregler* samt monteringsanvisningar för samtliga material. Följs inte detta riskerar man få nedsättning eller i sämsta fall helt utebliven skadeersättning från sitt försäkringsbolag (villahem), vid en skada.

Fuktindikering utan anmärkning utfördes i utrymmet längs väggar.

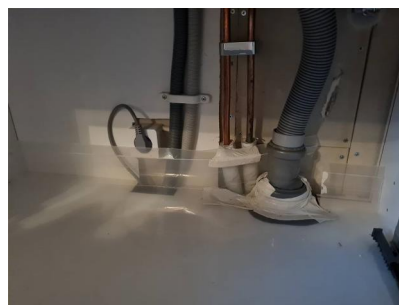
Entréplan / Kök

Otäteter i diskbänksskåp där vattenledningar är dragna bakom fuktskyddet vilket gör att vatten kan tränga in i omkringliggande konstruktioner och orsaka fuktskador.

Vid fuktindikering i utrymmet noterades inga förhöjda fuktvärden.

Varvid en fuktsensor/larm kan med fördel installeras under diskbänksskåpet.

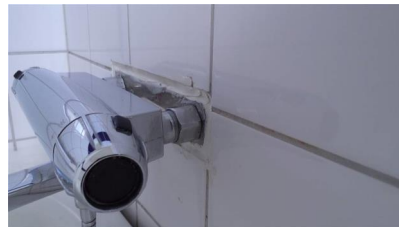
Övre plan / Badrum/Wc

Golvlutning är bristfälligt.
Duschblandarfäste och täckbricka till handfat är monterade innanför kakel.
Avloppsstos till handfat har otätheter då det är monterat under klinkers.
Brunnsmanschett/tätskikt är ej besiktningsbart, täckt av fix/puts.

Eftersom funktionen, som innebär att ytskiktet/tätskiktet ska vara vattentätt, kan vara nedsatt finns en ökad risk att vatten tränger igenom ytskiktet/tätskiktet med vattenskador i omkringliggande konstruktioner som följd.

Vid fuktindikering i utrymmet noterades inga förhöjda fuktvärden.
