Buera 11:6

Plomhultsvägen 14

**Besiktningssuppgifter**

Uppdragsnummer	O26516
Besiktningsdatum	2024-12-06
Besiktningföretag	OBM Besiktning Väst AB
Besiktningförrättare	Markus Grunditz
Närvarande	Säljare
Giltig till och med	2025-12-06

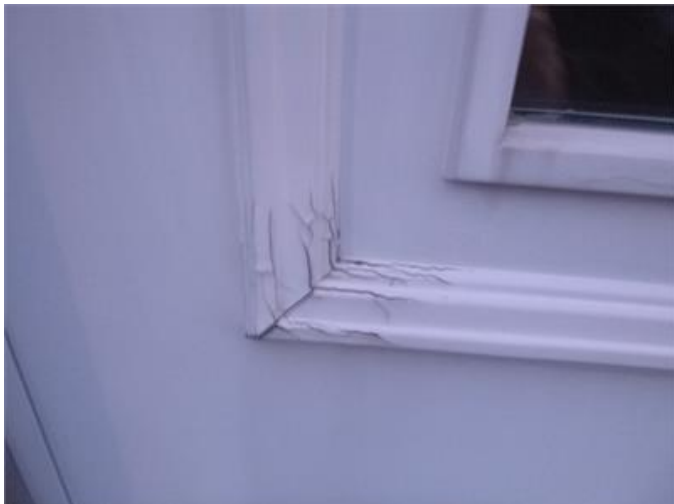
Bilden visar exempel på formförändringar i entrédörren till tvättstugan.

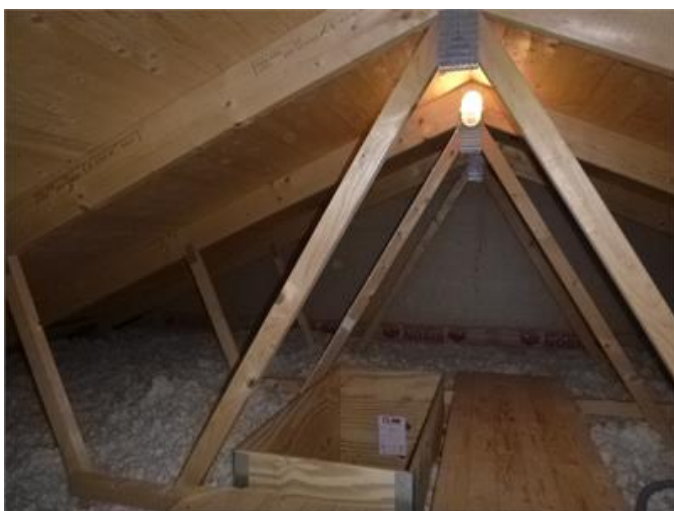
Allrum	X				Inget att notera.
Kök	X				Inget att notera.
Vind	X				Inget att notera. Bild 3
Parallelltak				X	Delar av yttertaket är en parallell takkonstruktion utan besiktningsbart vindsutrymme.

Bilden visar vy av vind.

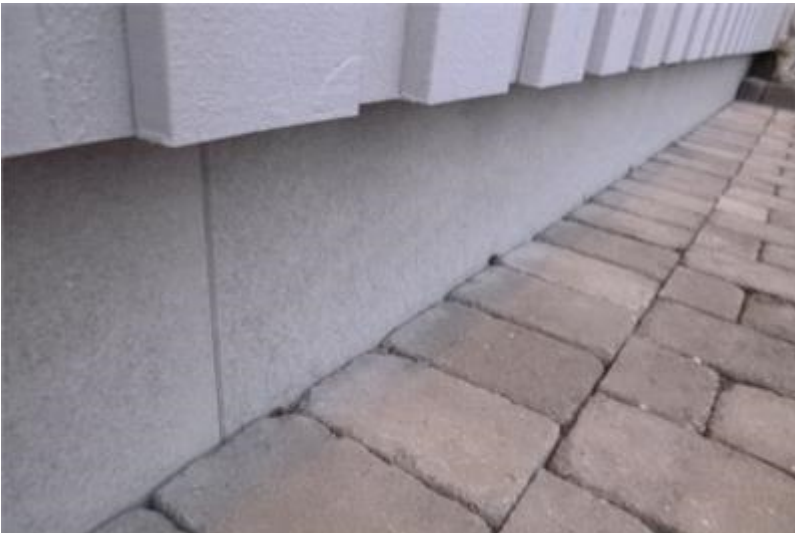
Det kritiska gränsvärdet för mikrobiell tillväxt är ca 17% fuktkvot i trä.

Husets grundkonstruktion består av betongplatta på mark med underliggande isolering samt vattenburen golvvärme, denna grundkonstruktion är ej idag någon uttalad riskkonstruktion och därför har ej riktad provhålstagning med efterföljande fuktkvotsmätningar utförts.

När underliggande termisk isolering finns skall betongplattan inte utsättas av fuktpåverkan från angränsande mark.
