**Fastighetsuppgifter**

Fastighetsbeteckning  
Kullbäckstorp 2:224  
Adress  
Rådavägen 80D  
43542 Mölnlycke

Uppdragsnummer O26514  
Besiktningsdatum 2024-12-06  
Besiktningss företag OBM Besiktning Väst AB  
Besiktningss förrättare Markus Olsson  
Närvarande Säljare  
Giltig till och med 2025-12-06

Byggnadsbeskrivning	Byggnadsår
2 plans mellanliggande radhus	1966
Till eller ombyggnad	Övrigt
	Huset möblerat, besiktning av uterum/sidobyggnader ingår ej i uppdraget

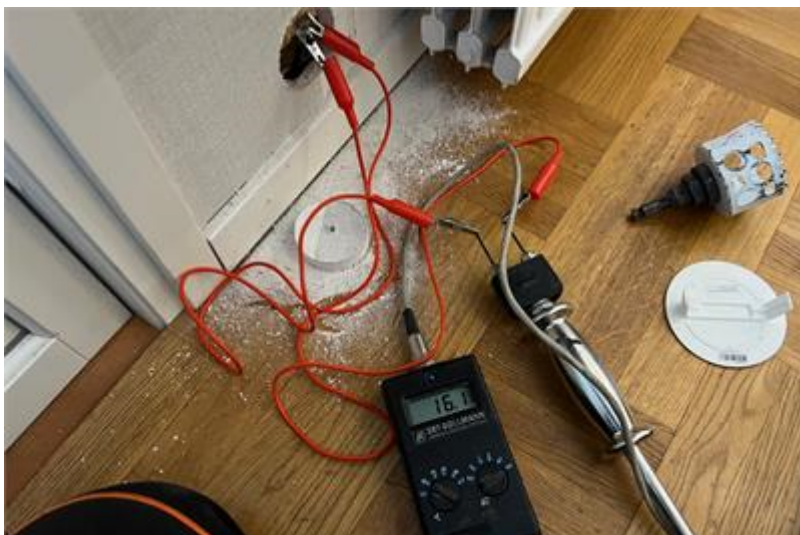
Provhål togs upp i yttervägg i hall och där fuktkvoten uppmättes till 14% i en träsyll. Provhål togs upp i yttervägg i vardagsrum och där fuktkvoten uppmättes till 16% i en ytterväggssyll.

I krypgrunden uppmättes fuktkvoten till 9% i en trädetalj. Djurfekalier förekommer ovan marktäckande plastfolie i grunden och en avvikande lukt upplevdes.

Vid stickprovskontroll av konstruktion uppmättes fuktkvoten till 16% vilket ligger strax under kritiskt gränsvärde för mikrobiell tillväxt.

En krypgrund med betongbjälklag är ur fuktsynpunkt att betrakta som en betongplatta på mark. Risk finns att ovanpåliggande konstruktioner kan påverkas av fukt så att mikrobiella skador kan uppstå. Detta kan påverka byggnaden och inomhusmiljön negativt. För att på bästa sätt förhindra ett fuktigt klimat i grunden måste den relativa fuktigheten understiga 75 % (ca 17 % FK). Detta utförs genom att montera in en fast installation av en sorptionsavfuktare i grunden samt att man tätar marktäckande plastfolie och ventilationsöppningar.
