Hoby 2:78

Badhusvägen 21

**Besiktningssuppgifter**

Byggnadsbeskrivning
1-planshus med källare

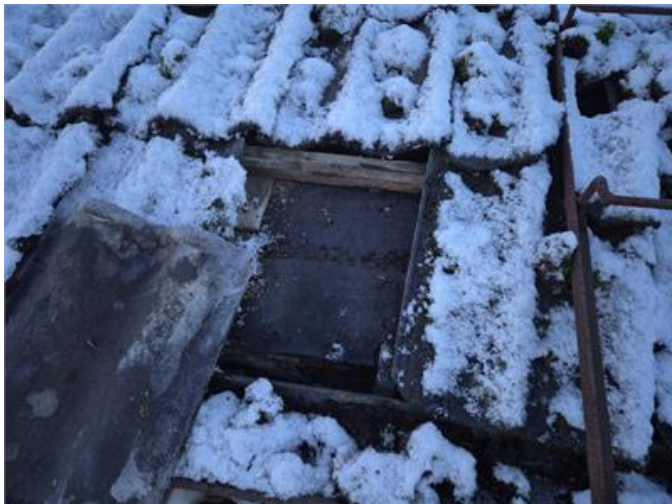
Yttertaget är det ursprungliga från 1968. Fukt/rötskador noterades vid takfot intill takstege samt visade stickprovskontroll av läkt och undertak att undertakspapp är skör/skadad samt att det förekommer läkt som är uppfuktad. Taket är i behov att läggas om, kontakta takläggare för besiktning och bedömning av åtgärder.

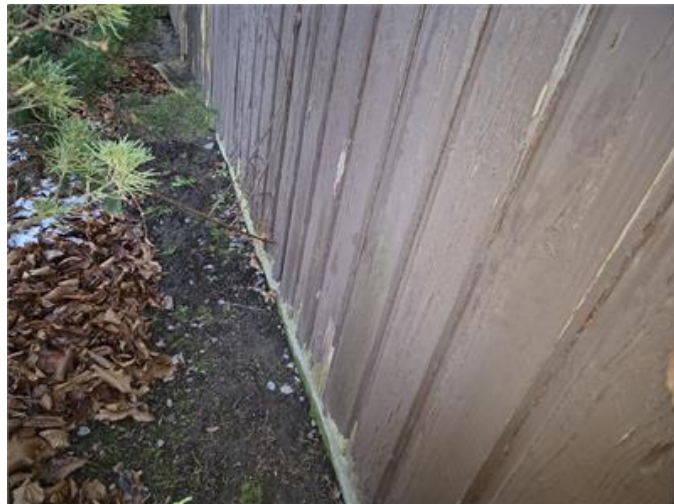
Fukt/rötskada i vägg till carport/förråd.

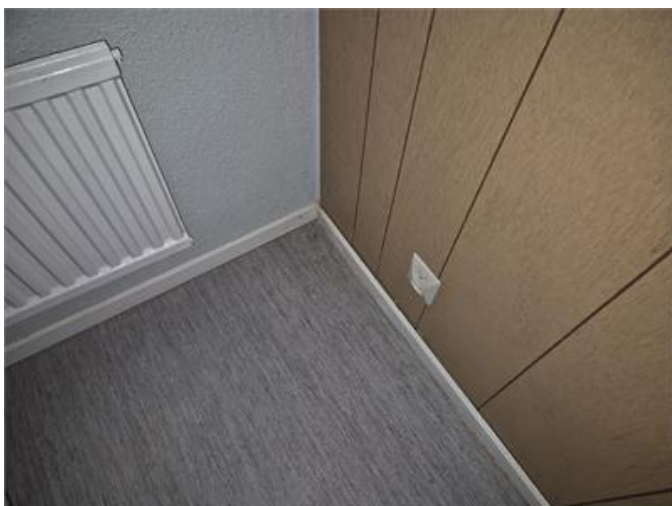
GILLESTUGAN: På murade väggar förekommer papptapeter och fanér samt är golvet flytande vilket ska undvikas i källare på grund av risken för mikrobiella sakdor. Mikrobiell lukt upplevdes vid golv/väggvinkel. Materialen rekommenderas tas bort och kasseras.

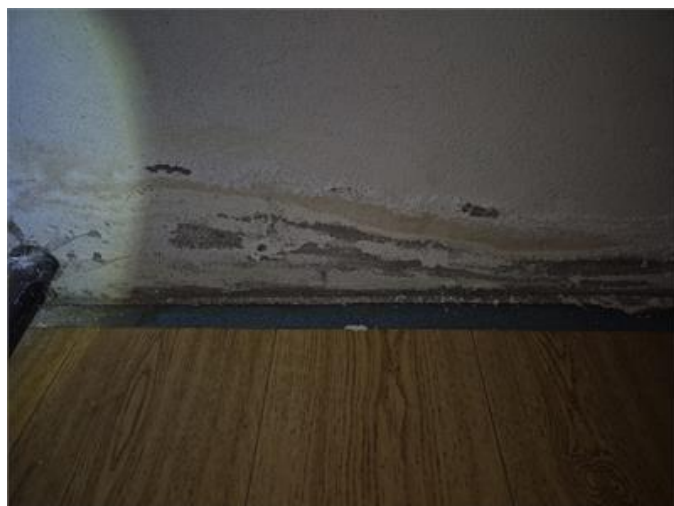
Svale: Kalk/saltutfällning förekommer på nedre del av murad yttervägg vilket indikerar på att fukt tränger in utifrån, se även allmän text om källaren.

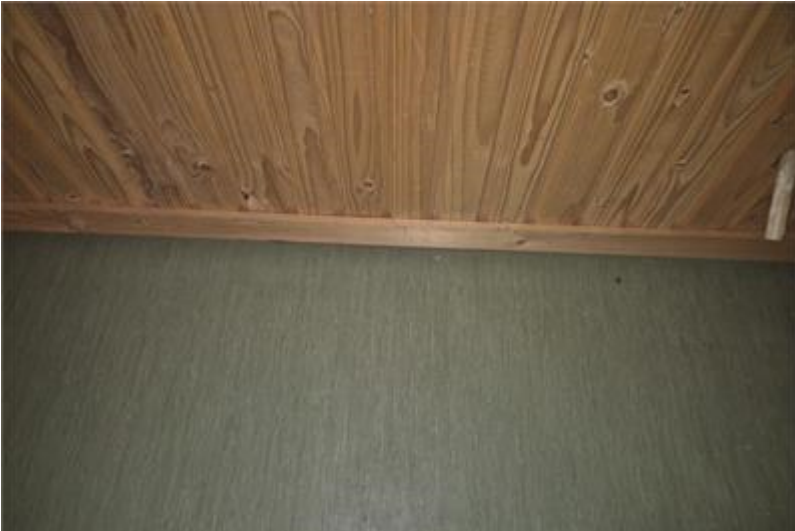
Byggnadsdel	Bastun
Konstruktionsdel	Utreglade väggar och uppreglat golv
Konstruktionsuppbyggnad	Utreglade väggar och uppreglat golv i källare med betongplatta och murade väggar

Fuktkontroll visade fuktkvot på 23% i övre del av golvkonstruktionen. Det kritiska gränsvärdet för mikrobiell tillväxt brukar anges till ca 16-17% fuktkvot (FK). Mikrobiell lukt upplevdes vid golv/väggvinkel.

Det rekommenderas att vidare undersökning utförs för bedömning av eventuella åtgärder.
