# Besiktningssprotokoll

Anticimex Försäkringsbesiktning i samarbete med Fastighetsbyrån

Fastighetsbeteckning: Sicklaön 16:1	
Fastighetsadress: Gustaf Hööks väg 16	
Postnummer: 13147	Ort: Nacka

Besiktningdatum: 2024-12-06	Protokollnummer: 68722507
Temperatur: 3 °C	Väderlek: Mulet
Tekniker: Daniel de Luca	
E-post: Daniel.De.Luca@anticimex.se	
Kontor: Stockholm Syd	
Närvarande: Fastighetsägare Daniel de Luca, Anticimex tel 076 496 05 49

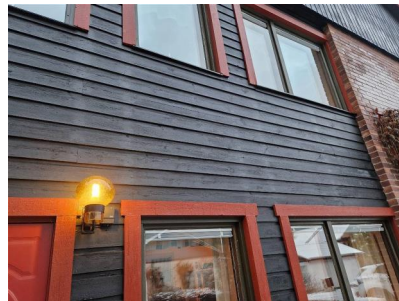
### Utvändigt / Fönster

Överbleck saknas ovan fönster på gavel.

Avsaknad av bleck ovanför fönster medför en ökad risk för att vatten kan rinna in och orsaka fuktrelaterade skador i omkringliggande konstruktioner.

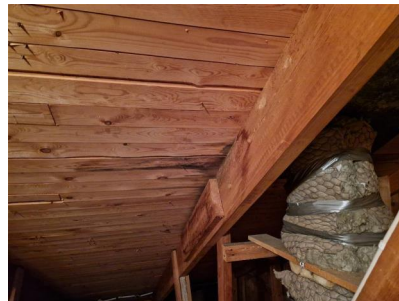
### Utvändigt / Vind

Vid kontroll av vinden uppmättes fuktvärden under kritisk fuktnivå för mikrobiell tillväxt.

Fuktfläckar finns vid genomföring, dessa är kontrollerat och åtgärdat via fackman 2021

Fuktkvoten i underlagstak/takbjälkar uppmättes till 11 %.

Det finns risk för mikrobiell tillväxt om den relativa fuktigheten (RF) i den omgivande luften är över 75 %. I furuvirke motsvarar det en fuktkvot (FK) på 17 %.

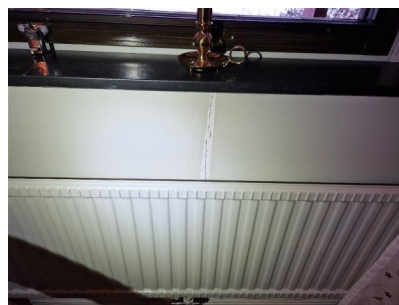
### Entréplan / Allrum

Spricka/or finns i vägg.

Dessa bedöms som normala och inte ha lett till bakomliggande skador.

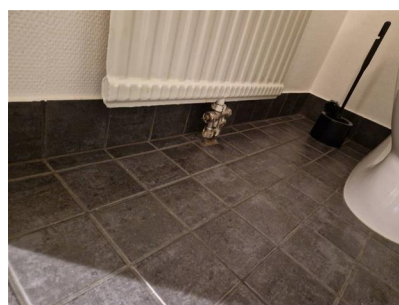
### Entréplan / Dusch/Toalett

Rör genomföring finns i golv.

Rör genomföringar i golvet medför en ökad risk för att vatten tränger ner i omkringliggande konstruktioner och orsakar fuktskador.

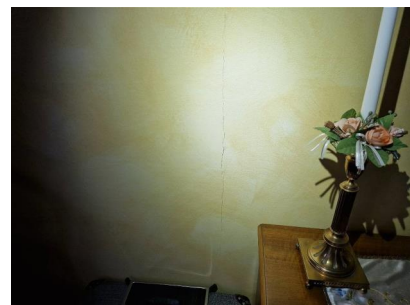
### Övre plan / Sovrum 2

- ✎ Spricka/or finns i vägg.

Dessa bedöms som normala och inte ha lett till bakomliggande skador.
