Besiktningssprotokoll

Anticimex Försäkringsbesiktning i samarbete med Fastighetsbyrån

Fastighetsbeteckning: Bunkeflostrand 9:168	
Fastighetsadress: Klagshamnsvägen 2	
Postnummer: 218 36	Ort: Bunkeflostrand

Försäkringsbesiktning

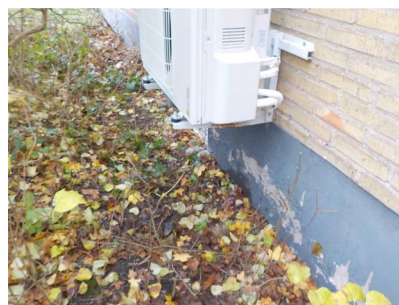
Kondensvatten från luftvärmepumpens utedel leds inte bort från husgrunden.

Detta medför ökad risk för att vatten tränger in i anslutande konstruktioner, vilket i sin tur kan leda till fuktrelaterade skador. Observera att besiktning av byggnadens värmesystem eller värmepumpen inte har ingått i uppdraget.

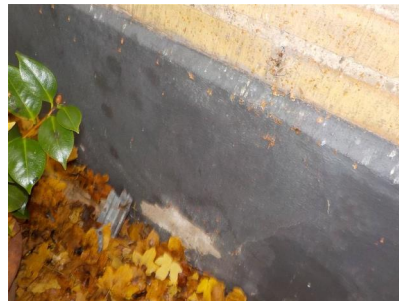
Åldersrelaterat yt/färgsläpp förekommer på sockeln.

(Man får räkna med åtgärder framöver).

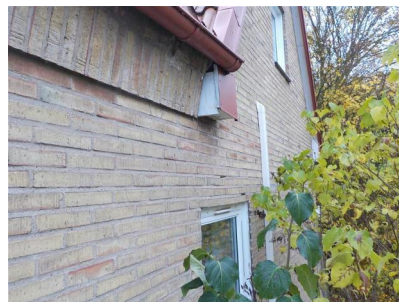
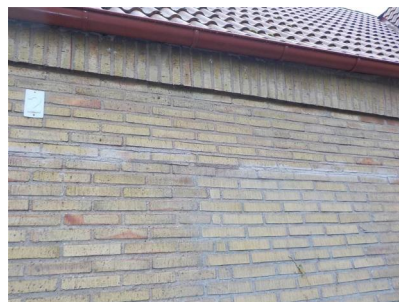
En del skador/otätheter förekommer i tegelfogar vilket företrädesvis gäller mot väster.

Vi rekommenderar att en fasadentreprenör kontaktas för vidare bedömning samt lämpliga åtgärder.

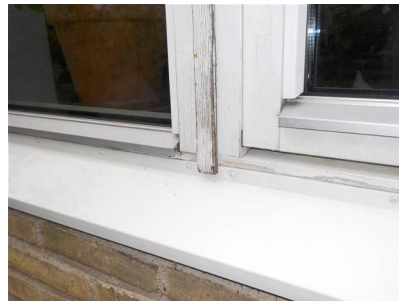
En del fönster med tillhörande listverk är i behov av målning och underhåll.

Fönster/virke där målningsbehov finns riskerar att få fukt- och rötskador på grund av sämre vattenavvisande förmåga.

För att öka livslängden på fönster rekommenderas målning och underhåll.

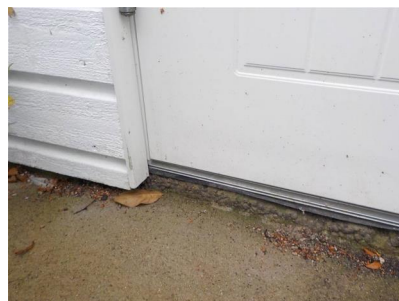
Tröskelbleck finns inte på entrédörren.

Avsaknad av tröskelbleck medför att det finns risk för att vatten kan rinna in och orsaka fuktskador på tröskel och/eller i kringliggande vägg och bjälklag.

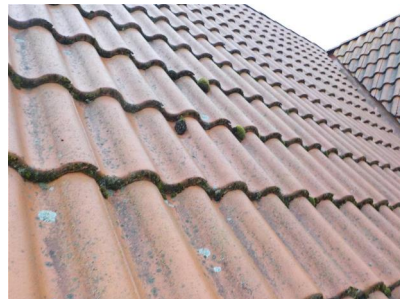
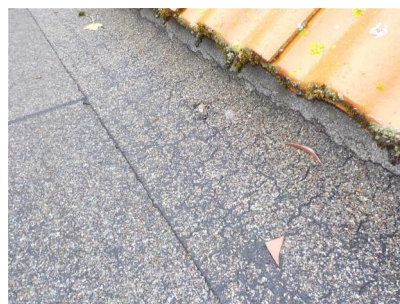
En del mossa finns på takpannorna.
(Mossan kan skada takpannorna på sikt).

Vad som bedöms vara ytliga torrsprickor förekommer i takpapp på veranda mot söder.

Ålder på takpappen är okänt.

(Med stigande ålder ökar risken för läckage).

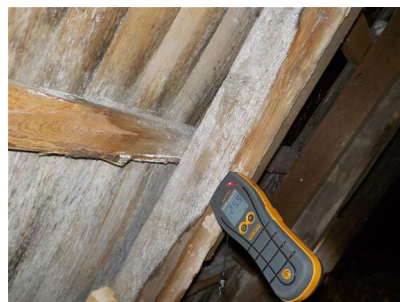
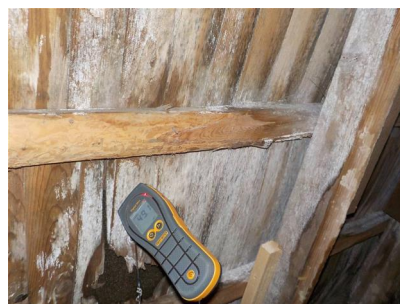
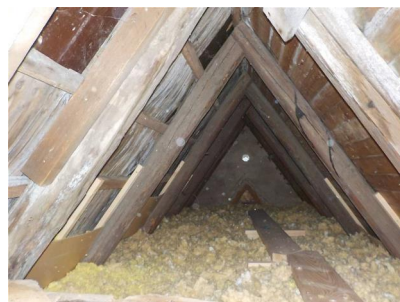
Relativt kraftig mikrobiell påväxt noterades på delar av underlagstak/takkonstruktion.

Fuktkvoter på mellan 25-50 % uppmättes i virke i område med mikrobiell påväxt.

Det finns risk för mikrobiell tillväxt om den relativa fuktigheten (RF) i den omgivande luften är över 75 %. I furuvirke motsvarar det en fuktkvot (FK) på 17 %.

Vi rekommenderar en fördjupad undersökning för att bedöma orsak och omfattning samt lämpliga åtgärder.

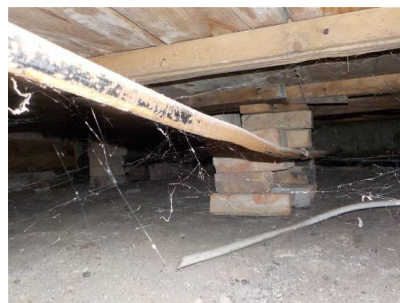
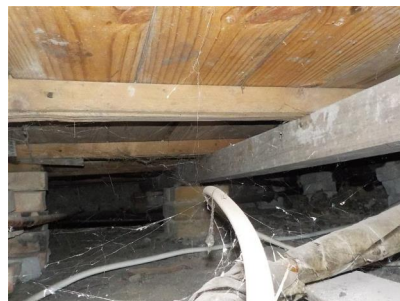
Krypbar lucka finns inte till utrymmet vilket gör att kryp/torpargrunden endast är bedömd i begränsad omfattning via mindre hål i vägg via källarutrymmet.

Vid fuktkontroll i mellanbjälklagets undersida via källaren uppmättes en fuktkvot på strax över 17 %.

Det finns risk för mikrobiell tillväxt om den relativa fuktigheten (RF) i den omgivande luften är över 75 %. I furuvirke motsvarar det en fuktkvot (FK) på 17 %.

Vi rekommenderar att en krypbar lucka/luckor tas upp till utrymmet och att en kompletterande besiktning utförs.

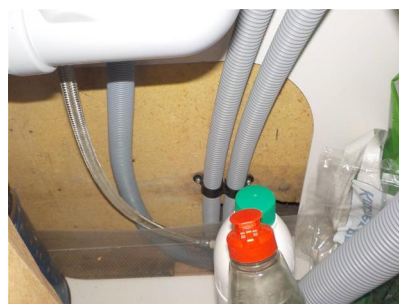
- ⚠ Fuktskyddet i diskbänkskåpet sluter inte tätt runt rören vilket gör det svårare att upptäcka ev. läckage från rörledningar. Vatten kan då tränga in i omkringliggande konstruktioner och orsaka fuktskador.

Fuktskydd under diskmaskinen är felaktigt monterat. (Fuktskydd rättas till).

För att lättare upptäcka eventuella läckage, installera ett tätt fuktskydd alt. elektroniskt fuktalarm.

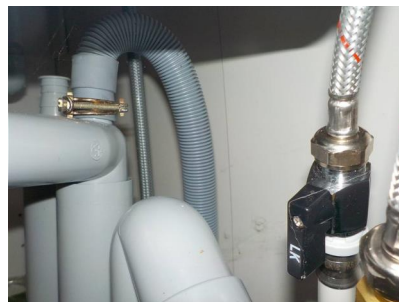
Upphångningsbygel finns inte på avloppslangen från diskmaskinen.

När upphångningsbygel saknas ökar risken för brott på slangen med läckage som möjlig följd.

För att hindra brott på avloppsslang rekommenderas komplettering med upphångningsbygel.

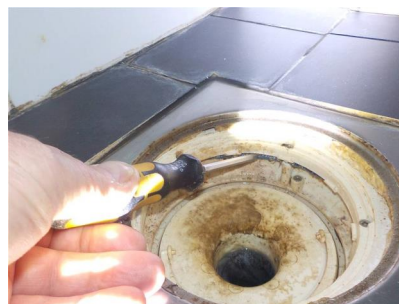
Golvbrunnen är enl. nuvarande och äldre branschregler placerad för nära väggen.

Det finns risk att tätskiktet inte har kunnat anslutas på rätt sätt, vilket kan leda till fuktskador.

Golvbrunnsmanschetten sticker ut under klämringen vilket inte följer brunnstillverkarens monteringsanvisning.

När tätskiktet/manschetten är felmonterat i golvbrunnen kan det innebära risk för fuktskador. Vatten kan tränga ner i omkringliggande konstruktioner med fuktrelaterade skador som följd.

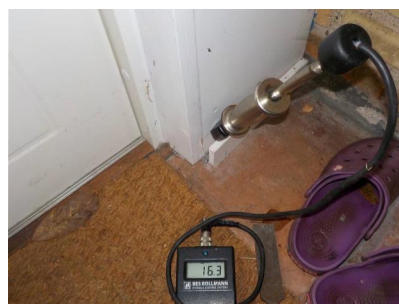
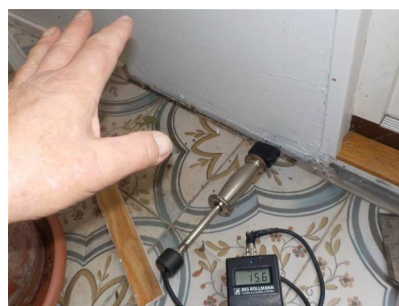
Vid fuktkontroll/indikering i ytterväggssyll mot öster (till höger om entrédörren i entréhall) uppmättes en fuktkvot på 16,3 %. Mot söder (veranda) uppmättes en fuktkvot på 15,6 %. Fukthalten i syllarna understiger risken för mikrobiell aktivitet vid mättillfället (i mät-punkterna.) Fukthalten kan dock variera under året beroende på uteklimatet. Gynnsamma fuktförhållanden för tillväxt av mögelsvampar föreligger om den relativa fuktigheten (RF) i träporerna och den omgivande luften är över c:a 75 %, vilket i furuvirke motsvarar en fuktkvot på 17 %.

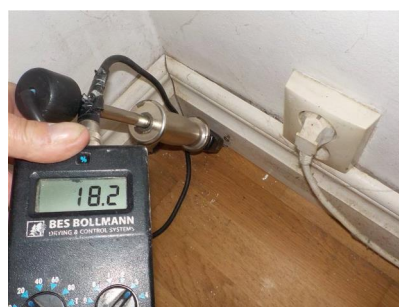
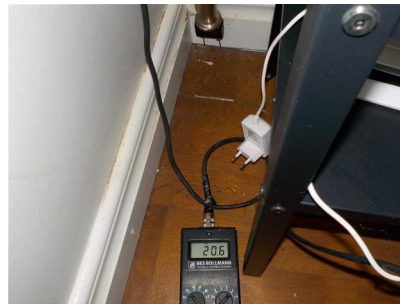
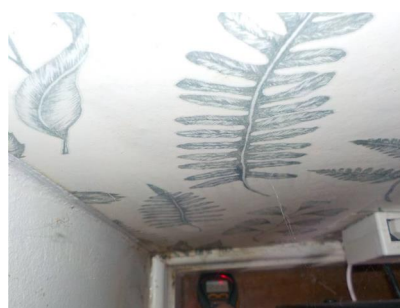
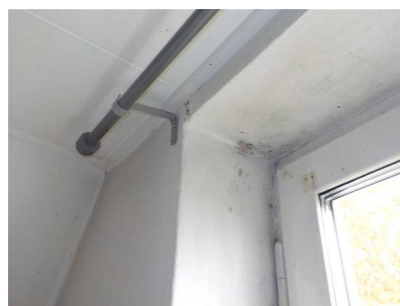
Vad som bedöms vara ytlig mikrobiell påväxt noterades punktvis på ytterväggar vilket till en del även bedöms förekomma på övre plan. Vid punktvis fuktkontroll i golv/bjälklag utmed ytterväggar ovan kryp/torpargrunden uppmättes fuktkvoter på mellan 18-22 % (vardagsrum och matrum). Det finns risk för mikrobiell tillväxt om den relativa fuktigheten (RF) i den omgivande luften är över 75 %. I furuvirke motsvarar det en fuktkvot (FK) på 17 %.

För att utreda orsaken till och omfattning samt lämpliga åtgärder gällande mikrobiell påväxt på ytterväggar samt förhöjda fuktvärden i golv/bjälklagskonstruktionen rekommenderas en fortsatt teknisk utredning.
