# Besiktningssprotokoll

Anticimex Överlåtelsebesiktning av småhus - nivå 1

Fastighetsbeteckning: Uddeholm 18:18	
Fastighetsägare: Hagfors Kommun	
Fastighetsadress: Herleniusvägen 3a	
Postnummer: 683 40	Ort: Uddeholm

Besiktningdatum: 2024-10-18	Protokollnummer: 68578026
Temperatur: 8 °C	Väderlek: Mulet
Tekniker: Lennart Davidsson	
E-post: Lennart.Davidsson@anticimex.se	
Kontor: Karlstad	
Närvarande:

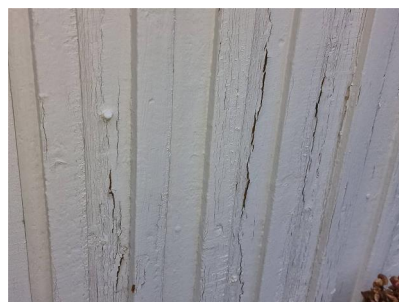
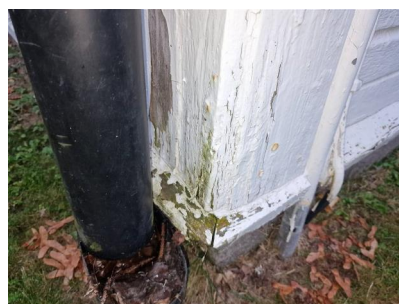
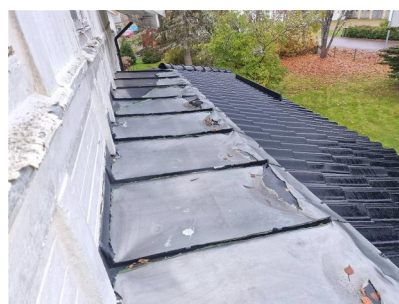
- Fasadpanelen är i behov av målning/underhåll.
- Färgsläpp och sprickor förekommer.
  - Vägglåt på vägg över altan har brister och är monterad utanpå fasadbrädor.
  - Plåt lutar dåligt och färgsläpp förekommer.

Fasadbeklädnad och träkonstruktioner där målningsbehov finns riskerar att få fukt- och rötskador på grund av sämre vattenavvisande förmåga. För att öka livslängden på fasadbeklädnaden rekommenderas målning och underhåll.

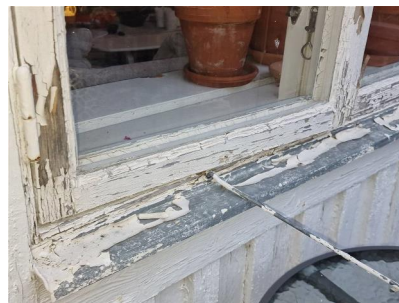
Vissa fönster har färgsläpp och torrsprickor.

Fönsterbågar och fönsterkarmar där målningsbehov finns riskerar att få fukt- och rötskador på grund av sämre vattenavvisande förmåga.

För att öka livslängden på fönster rekommenderas målning och underhåll.

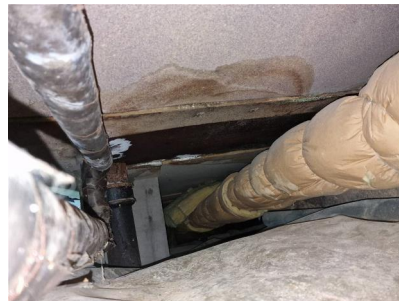
Fuktfläckar kan noteras på trossbotten.

Fuktfläckar kan bero på olika saker, och kan vara ett tecken på en tidigare eller ett pågående läckage.

Notera att ingen förhöjda fuktindikeringar vid besiktningstillfället kunde notera invändigt omkring ovanför denna skada. Kök och wc finns nära denna fuktskada.

Bjälklaget bedöms vara omgjort eller delvis omgjort. Vissa delar bedöms inte vara fackmässigt utfört. Plast finns mot marken. Grunden är på vissa delar svår att krypa i på grund av rör och trångt.

Vi rekommenderar en fördjupad undersökning för att bedöma orsak och omfattning gäller hela grunden.

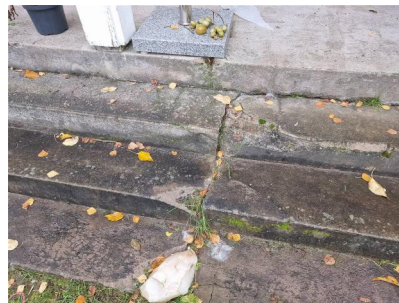
Sprickor förekommer, risk finns för att detta försämrar.

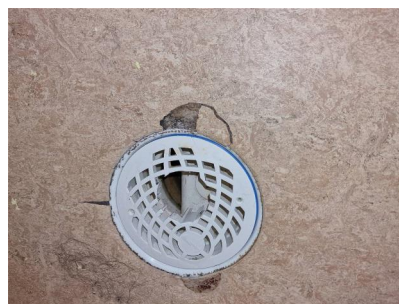
Tätskikt är felmonterat, felskuret i golvbrunnen.

När tätskikt är felmonterat i golvbrunnen är det inte fackmässigt\* utfört. Detta kan leda till fuktskador i omkringliggande konstruktioner.

\*Fackmässigt utförande innebär att arbetet ska utföras enligt Boverkets byggregler, gällande branschregler samt monteringsanvisningar för samtliga material.

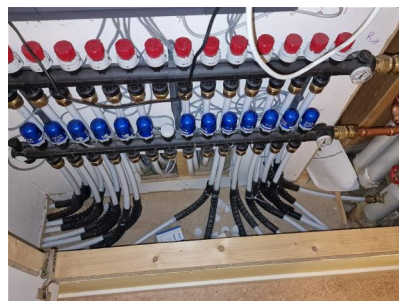
Rörslits saknar vattentät botten.

En rörslits ska ha en vattentät botten och vara försedd med skvallerrör. När det saknas ökar risken för att ett läckage inte upptäcks i tid. Det kan leda till fuktskador i omkringliggande konstruktioner.

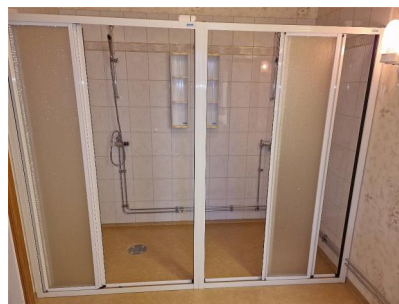
⚠ Våtutrymmet har äldre yt-/tätskikt med plastmatta på golv och kakel samt tapet på vägg.  
- Rör förekommer genom golv.  
- Sprickor förekommer på kakel.

Eftersom funktionen, som innebär att ytskiktet/tätskiktet ska vara vattentätt, kan vara nedsatt finns en ökad risk att vatten tränger igenom ytskiktet/tätskiktet med vattenskador i omkringliggande konstruktioner som följd.
