Besiktningssprotokoll

Anticimex Försäkringsbesiktning i samarbete med Fastighetsbyrån

Fastighetsbeteckning: Sjöborren 2	
Fastighetsadress: Nygårdsgatan 7	
Postnummer: 641 48	Ort: Katrineholm

Försäkringsbesiktning

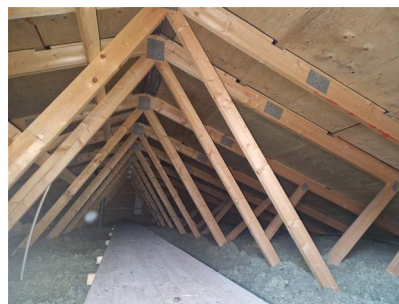
Utvändigt / Vind

✓ Vid kontroll av vinden uppmättes fuktvärden under kritisk fuktnivå för mikrobiell tillväxt och en normal lukt upplevdes. Fuktkvoten i underlagstak/takbjälkar uppmättes till 9 %.

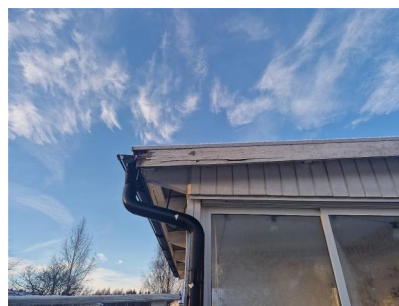
Utvändigt / Uterum

✎ Rötskador finns i trädetaljer.

Detta bedöms som en mindre brist.

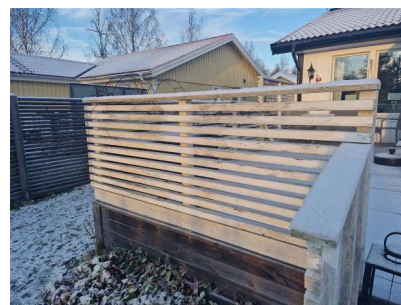
Utvändigt / Altan

Altanräcke och träkonstruktioner är i behov av målning/underhåll.

Altanräcke och träkonstruktioner där målningsbehov finns riskerar att få fukt- och rötskador på grund av sämre vattenavvisande förmåga.

Vi rekommenderar att du utför målning/underhåll av altan.

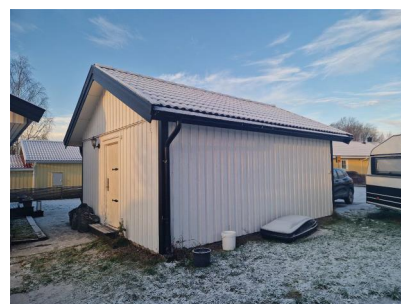
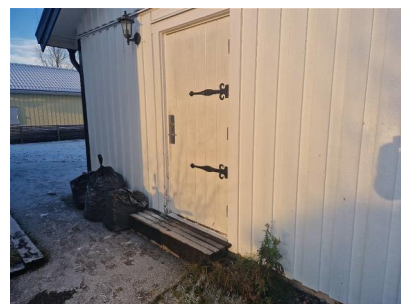
Utvändigt / Garage

Dörr är i behov av målning/underhåll.

Dörrar där målningsbehov finns riskerar att få fukt- och rötskador på grund av sämre vattenavvisande förmåga.

För att öka livslängden på dörr rekommenderas målning och underhåll.
