# Besiktningssprotokoll

Anticimex Överlåtelsebesiktning av småhus - nivå 1

Fastighetsbeteckning: Mellösa-Näs 10:23	
Fastighetsägare: Dödsbo efter :Ingerth Marianne Rydberg Lundkvist	
Fastighetsadress: Nygatan 7	
Postnummer: 648 31	Ort: Hälleforsnäs

Besiktningdatum: 2024-12-04	Protokollnummer: 68717750
Temperatur: -2 °C	Väderlek: Klart
Tekniker: Marcus Axinge	
E-post: marcus.axinge@anticimex.se	
Kontor: Eskilstuna	
Närvarande:

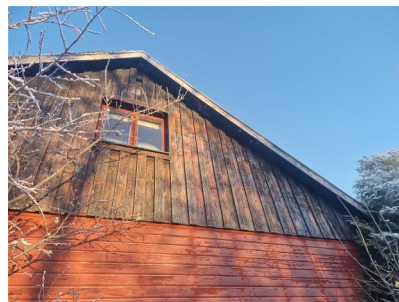
Fasadpanelen är i behov av målning/underhåll.

Fasadbeklädnad och träkonstruktioner där målningsbehov finns riskerar att få fukt- och rötskador på grund av sämre vattenavvisande förmåga. För att öka livslängden på fasadbeklädnaden rekommenderas målning och underhåll.

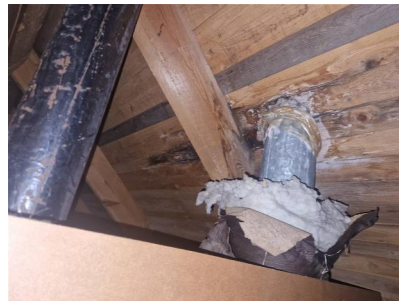
Underlagstaket har fuktfläckar.

Fuktfläckar kan bero på olika saker, och kan vara ett tecken på en tidigare eller ett pågående läckage.

Kontakta takläggare för rätt åtgärd.

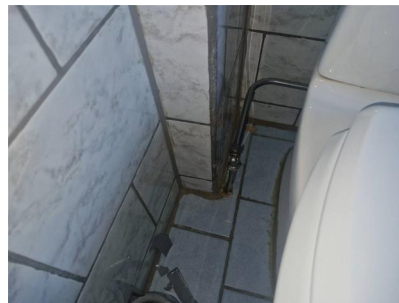
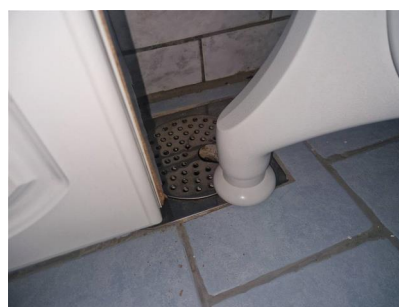
- Våtutrymmet har äldre yt-/tätskikt.
- Rörgenomföring finns i golv.
  - Golvbrunn för nära vägg.
  - Fönster olämpligt placerad.
  - Mekanisk frånluft saknas i utrymmet.

Eftersom funktionen, som innebär att ytskiktet/tätskiktet ska vara vattentätt, kan vara nedsatt finns en ökad risk att vatten tränger igenom ytskiktet/tätskiktet med vattenskador i omkringliggande konstruktioner som följd.

Normala fuktvärden indikerades mot klinker/kakel.

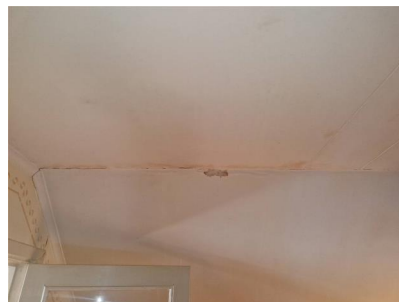
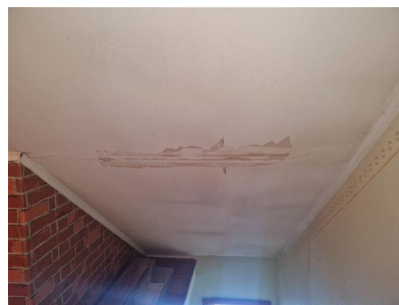
- Taket har fuktfläckar.
- Observera att takläggningen är äldre.

Fuktfläckar kan bero på olika saker, och kan vara ett tecken på en tidigare eller en pågående fuktskada.

Vi rekommenderar en fördjupad undersökning för att bedöma orsak och omfattning.
