Besiktningssprotokoll

Anticimex Försäkringsbesiktning i samarbete med Fastighetsbyrån

Fastighetsbeteckning: Helgered 1:66	
Fastighetsadress: Asplyckevägen 25a	
Postnummer: 417 29	Ort: Göteborg

Besiktningdatum: 2024-11-18	Protokollnummer: 68680786
Temperatur: -1 °C	Väderlek: Halvklart
Tekniker: Tobias Larsson	
E-post: tobias.larsson@anticimex.se	
Kontor: Göteborg	
Närvarande: Fastighetsägare

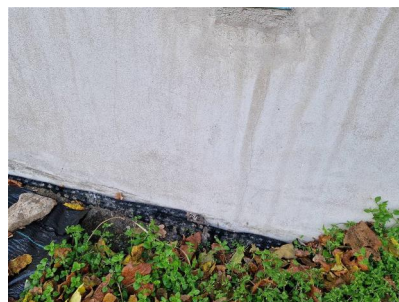
Utvändigt / Markförhållanden

Utvändigt fuktskydd av typ Platonmatta är lokalt synlig och avsaknar kantlister.

När avslutningslist inte finns monterade riskerar vatten att tränga ner bakom dräneringsskivan med risk för fuktrelaterade skador i bakomliggande konstruktioner. Då avslutningslistan/platonmatta ej är uv-skyddad finns risk för att livslängden förkortas pga. UV-strålar/solljus.

Det rekommenderas att avslutningslister monteras och täcks med grusmaterial så dessa ej kan bli åtkomlig av UV-strålning/ solljus.

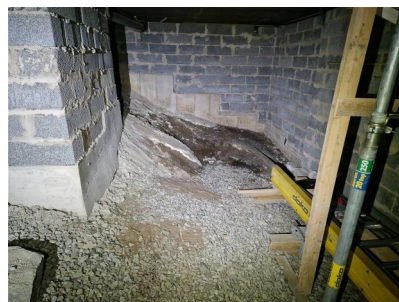
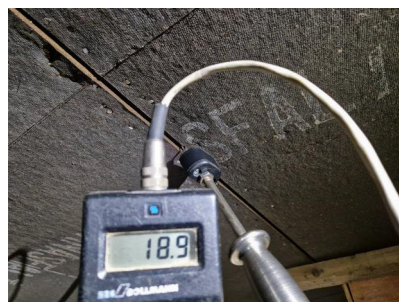
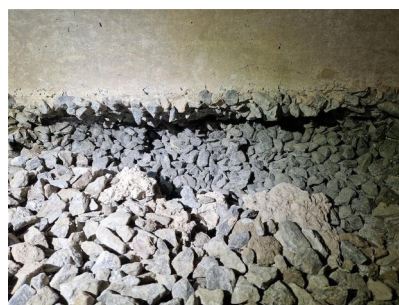
Utvändigt / Krypgrund

Vid kontroll av krypgrunden uppmättes fuktvärden över kritisk nivå för mikrobiell tillväxt och en avvikande lukt upplevdes vid inträde till utrymmet. Vidare noteras organiskt material i utrymmet/på markytan, lokalt stående vatten i lågpunkter/uppfoktad markyta samt mindre del av hjärtvägg som underminerats något.

Uteluftsventilerade krypgrunder med bjälklag av organiskt material har ofta fuktskador på grund av naturlig fuktpåverkan. Lukten som känns i krypgrunden kan också spridas till boendemiljön.

Det finns risk för mikrobiell tillväxt om den relativa fuktigheten (RF) i den omgivande luften är över 75 %. I furuvirke motsvarar det en fuktkvot (FK) på 17 %.

Fuktkvoten uppmättes till 17,8 - 20,3 % i undersida bjälklag. Vidare noteras det organiskt material som använts för att bära av under den tidigare invändiga trappan och som ligger i makadam/mot markytan. Fuktkvoten uppmättes till <28%.

Vi rekommenderar en fördjupad undersökning för att bedöma orsak och omfattning samt lämplig åtgärd.

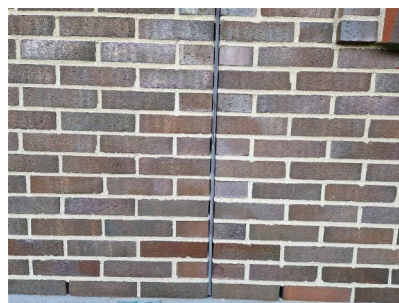
Utvändigt / Fasad

Tegelfasaden har otätheter vid dilatationsfog samt att mindre fogsläpp noteras (främst kring burspråk).

Otätheterna medför en ökad risk för att fukt tränger in bakom fasaden vilket i sin tur kan orsaka fuktskador.

Vidare noteras mindre otätheter kring kattlucka vid garagedörr. Enligt fastighetsägare är detta pågående och en yttre ram finns och skall monteras.

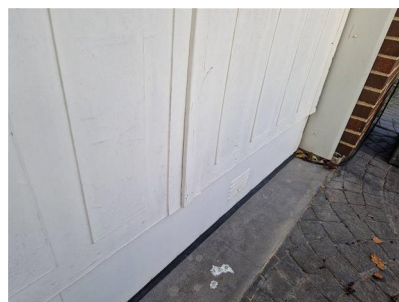
Utvändigt / Dörrar

Garageport är i behov av målning/underhåll där viss formförändring noteras på beklädnad.

Dörrar där målningsbehov finns riskerar att få fukt- och rötskador på grund av sämre vattenavvisande förmåga. För att öka livslängden rekommenderas målning och underhåll.

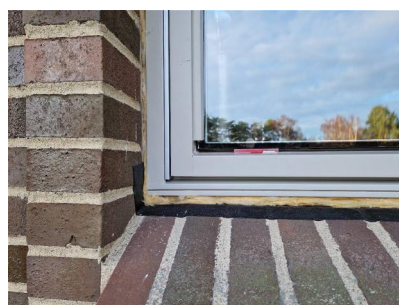
Utvändigt / Fönster

Fönsterbleck samt smyg plåt/brädor saknas på enstaka fönster. Vidare noteras mindre underhållsbehov lokalt på fönster.

Avsaknaden medför en ökad risk för att vatten kan tränga in och orsaka fuktrelaterade skador i omkringliggande konstruktioner. Enligt fastighetsägare är fönsterflytt pågående och plåtbleck finns inköpt och ska monteras.

Fönster där målningsbehov finns riskerar att få fukt- och rötskador på grund av sämre vattenavvisande förmåga. För att öka livslängden på fönster rekommenderas målning och underhåll.

Vissa isolerglas är äldre.

Att befintliga fönster är äldre betyder att tätningen mellan fönsterrutorna kan vara sämre. Detta kan leda till att missfärgning/imma kan uppstå mellan glasrutorna.

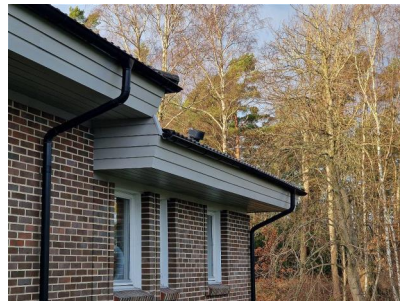
Utvändigt / Hängrännor / Stuprör

Hängrännor lutar lokalt fel.

När hängrännor har en felaktig lutning (bakfall) finns risk att regnvatten svämmar över vilket i sin tur kan leda till fuktskador på fasad och sockel.

Fals på stuprör vänd mot fasad.

Falsen på stuprören kan med fördel vändas ut från fasaden för att lättare se om röret blivit skadat efter vinterns påfrestningar samt för att undvika skador på fasad vid ett eventuellt läckage.

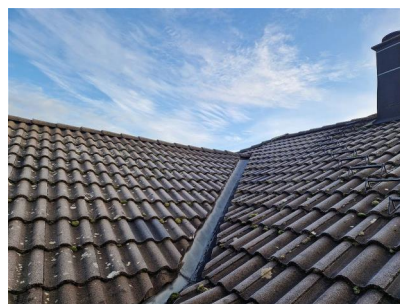
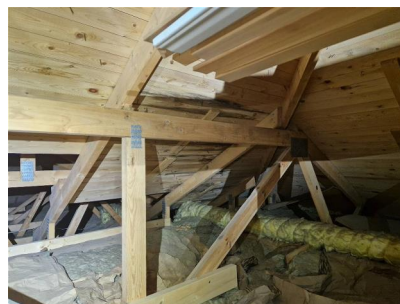
Utvändigt / Tak/Vind

Underlagstaket har fuktfläckar, vidare noteras viss mosspåväxt på yttertaket.

Fuktfläckar kan bero på olika saker, och kan vara ett tecken på en tidigare eller ett pågående läckage. Delar av fuktfläckarna fuktmättes vid besiktningstillfället utan avvikande värden.

Observera att besiktning av yttertaket har enbart genomförts från mark samt anliggande stege då tak/taksteg var frostbelagda.

För att konstatera orsaken till och omfattningen av missfärgningar som förekommer på undertaksbrädorna på vinden rekommenderas att kontakt tas med en byggtreprenör för att bedöma orsak och omfattning samt eventuell åtgärd.

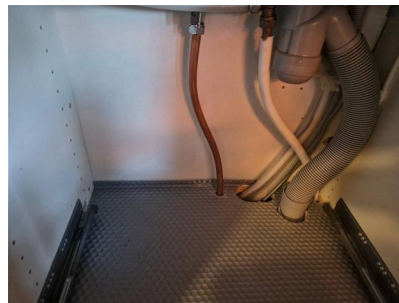
Entréplan / Kök/Matplats

Fuktskydd finns i diskbänksskåp men är något otätt kring genomföringar. Vidare saknas det fuktskydd under frysskåp samt att anslutning till diskmaskin ej är fast förankrad.

Utan ett heltäckande fuktskydd är det svårt att upptäcka läckage från rörledningar och slangar/kopplingar/slangklämmor som inte är fast monterade kan i sin tur leda till läckage och att vatten tränger in i omkringliggande konstruktioner med fuktskador som möjlig följd.

För att upptäcka eventuella läckage, täta genomföringar samt montera fast diskmaskinens anslutningsslang.

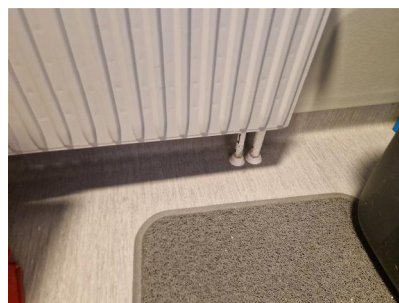
Entréplan / Tvättstuga

Rörgenomföring finns i golv under värmepump samt vid radiator.

Rörgenomföringar i golvet medför en ökad risk för att vatten tränger ner i omkringliggande konstruktioner och orsakar fuktskador.

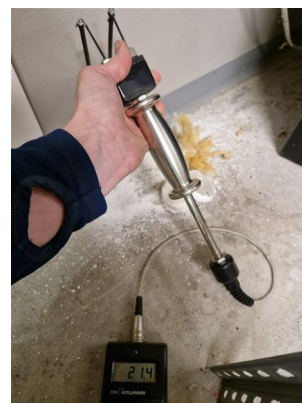
Entréplan / Garage

Vid kontroll av väggssyllar uppmättes fuktvärden över kritisk fuktnivå för mikrobiell tillväxt. Om väggssyllarna är tryckimpregnerade kan även en kemisk lukt förekomma.

Det finns risk för mikrobiell tillväxt om den relativa fuktigheten (RF) i den omgivande luften är över 75 %. I furuvirke motsvarar det en fuktkvot (FK) på 17 %.

- Kontroll utfördes via provhål i yttervägg.
Fuktkvoten uppmättes till 21,4 % i syll och en normal lukt upplevdes i provhålet.

En kontakt med byggentreprenör rekommenderas för att konstatera orsak till och omfattning av uppmätta fuktvärden.

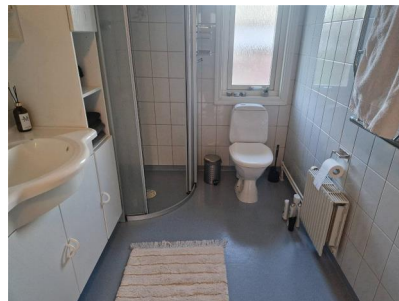
Nedre etage / Dusch/Toalett

Utrymmet är äldre och följer inte dagens branschregler. Brister finns bland annat gällande flertalet rörgenomföring i golv, bristfälligt golvfall utanför plats för dusch samt att duschväggar sluter tätt mot golv.

Normala fuktvärden indikerades.

Kontakt med en behörig våtrumsentreprenör för renovering av utrymmet till dagens standard rekommenderas. I samband med renoveringen bör omkringliggande konstruktioner kontrolleras för att upptäcka eventuella följdskador.

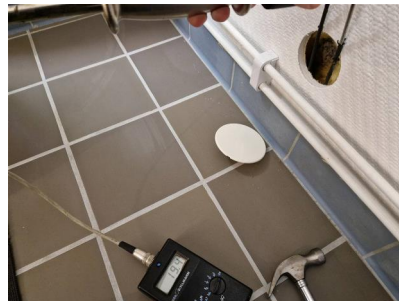
Källarplan / Hobbyrum

Vid kontroll av konstruktion uppmättes fuktvärden över och under kritisk nivå för mikrobiell tillväxt och normal lukt upplevdes.

Befintliga utreglade och isolerade väggar mot grundmur riskerar att drabbas av fuktskador på grund av naturlig fuktpåverkan. Detta i sin tur kan leda till mikrobiella skador som kan resultera i att mikrobiell lukt sprids till boendemiljön. Om väggsyllarna är tryckimpregnerade kan även en kemisk lukt förekomma.

- Kontroll 1 utfördes via befintligt hål i yttervägg.
Fuktkvoten uppmättes till 19,4 % i träregel.

Utvändigt fuktskydd bedöms vara äldre (se vidare text: lämnade upplysningar gällande dränering).

Eftersom källarens utvändiga fuktskydd (dagvattensystem, dräneringssystem samt källarytterväggarnas utvändiga fuktskydd) bedöms vara äldre, så kan systemet ha nedsatt funktion. Detta ökar risken för invändiga fuktskador i källaren.

En fördjupad undersökning rekommenderas för att konstatera orsak till och omfattning av uppmätta fuktvärden.

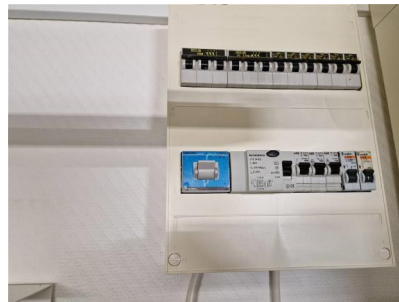
Gruppförteckning över elcentralen saknas.

"Gruppförteckning" är en lista som ska vara placerad vid elcentralen. Den visar vilka säkringar som är anslutna till vilka armaturer, vägguttag och apparater. Den är också till för att underlätta vid felsökning och elarbeten.

Gjutjärnsbrunn noteras i utrymmet.

Kontakta en elektriker för att upprätta en gruppförteckning som placeras i närheten av elcentralen.

Gjutjärnsbrunnen bör bytas ut vid en framtida renovering då risk finns att den rostar sönder med eventuella lukt/fuktskador som följd. I samband bör omkringliggande konstruktioner/stammar kontrolleras.
