Skiftinge 2:25

Salvägen 4

**Besiktningssuppgifter**

| Besiktningsdatum | 2024-12-09 |

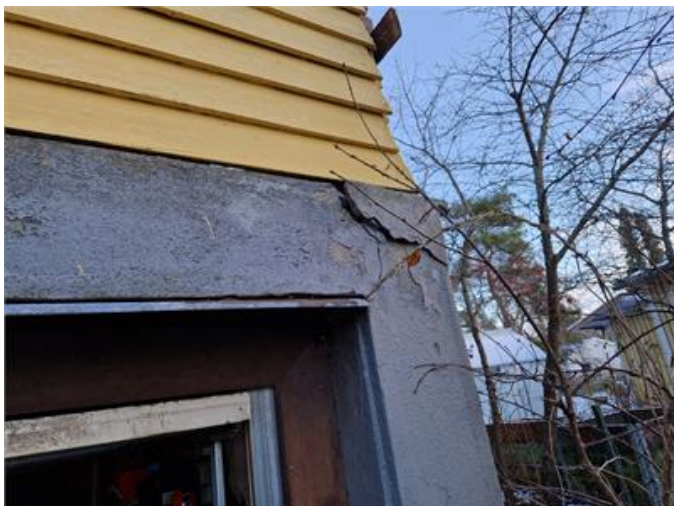
| Besiktningresultat | | | | | |
|--|---|---|---|---|---|
| | | X | | | Sprickor noterades i garagevägg/tak Se även bild sid 5. Detta bör kontrolleras regelbundet för att se om förändringar sker och om åtgärder behöver vidtas. |

Garage:
Sprickor noterades i garagevägg/tak
