Besiktningssprotokoll

Anticimex Försäkringsbesiktning i samarbete med Fastighetsbyrån

Fastighetsbeteckning: Branäs 4:851	
Fastighetsadress: Övre Mattestorp 42	
Postnummer: 680 60	Ort: Sysseleback

Besiktningdatum: 2024-12-04	Protokollnummer: 68682786
Temperatur: -7 °C	Väderlek: Soldis
Tekniker: Lennart Davidsson	
E-post: Lennart.Davidsson@anticimex.se	
Kontor: Karlstad	
Närvarande:

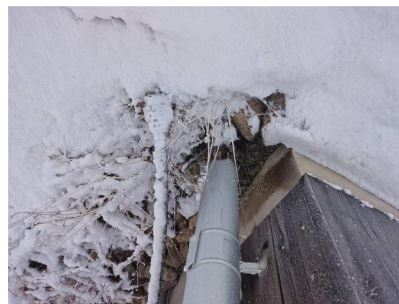
Utvändigt / Hängrännor / Stuprör

Stuprör är bristfälligt anslutet till markledning.

Stuprör som avslutas intill huset (ovan mark) kan medföra en ökad fuktbelastning på grundmur/sockel som i sin tur kan leda till fuktrelaterade skador.

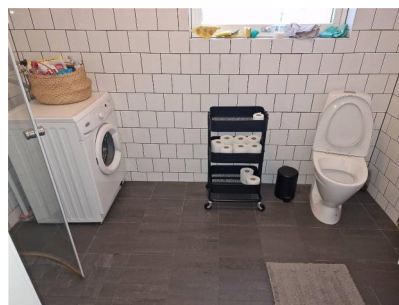
Entréplan / Dusch/Toalett/Tvätt

Kakel och klinkers
Inget att notera

Normala fuktvärden indikerades mot klinker/kakel.

En viss fukt tränger alltid in bakom kakel/klinker via fogarna, detta är helt normalt och innebär inte att tätskiktet/ våtrumsisoleringen under kaklet/klinkern är bristfälligt eller ur funktion.
